CarOnSale

Citroen C3 Picasso Tendance

Differenzbesteuert (§25a UStG) · Fahrzeugstandort 46*** · Fahrzeug aufgenommen am 11.11.2026

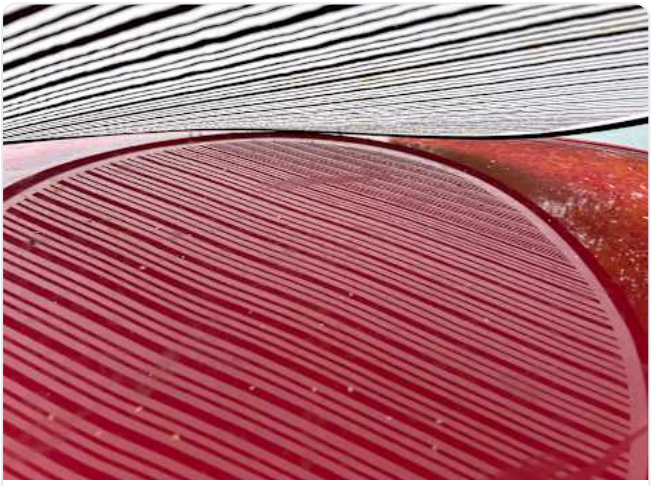
- Türe hinten rechts (Kratzer, Lackschaden, Delle)

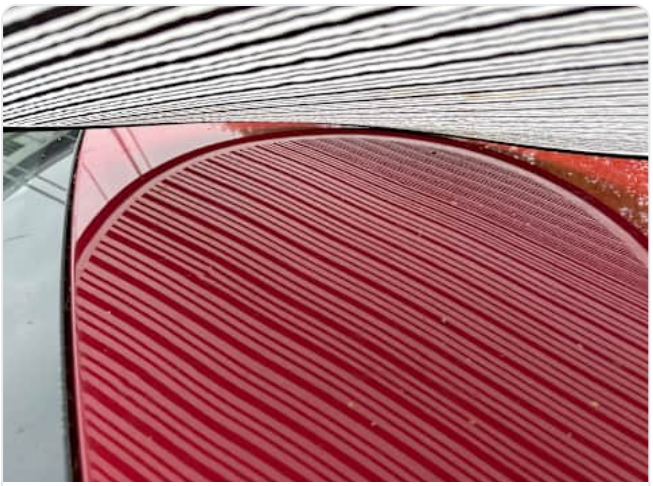
- Türe hinten rechts (Kratzer, Lackschaden, Delle)
