CarOnSale

Renault Master

Differenzbesteuert (§25a UStG) · Fahrzeugstandort 14*** · Fahrzeug aufgenommen am 12.11.2026

07/2011	464.553km	LEISTUNG 125 PS	KRAFTSTOFF Diesel	GETRIEBE-TYP Schaltgetriebe	3

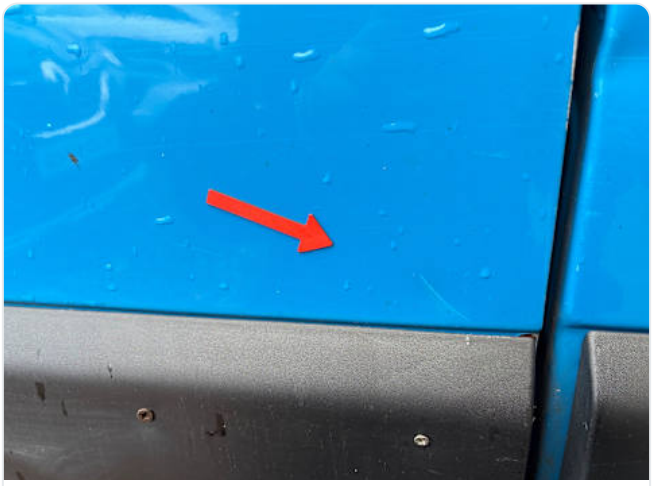
- Fahrertür (Lackschaden)
