CarOnSale

Volkswagen Golf Cup BMT

Differenzbesteuert (§25a UStG) · Fahrzeugstandort 85*** · Fahrzeug aufgenommen am 30.10.2026

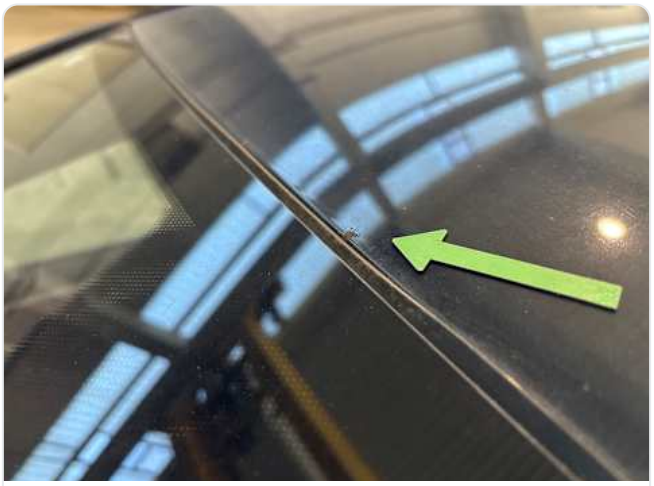
- Motorhaube (Steinschlag, Lackschaden, Unsachgemäß instand gesetz)
