CarOnSale

Ford S-MAX Business Edition

Differenzbesteuert (§25a UStG) · Fahrzeugstandort 89*** · Fahrzeug aufgenommen am 05.11.2026

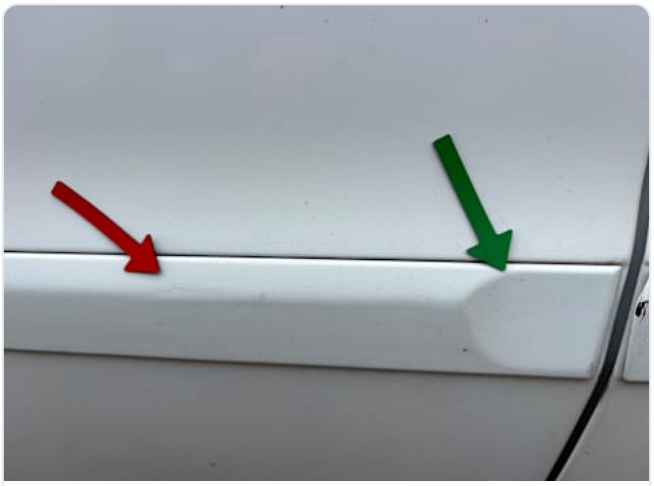
- Beifahrertür (Kratzer, Lackschaden, Riss/Bruch)
