CarOnSale

Fiat Punto MyLife

Differenzbesteuert (§25a UStG) · Fahrzeugstandort 88*** · Fahrzeug aufgenommen am 03.11.2026

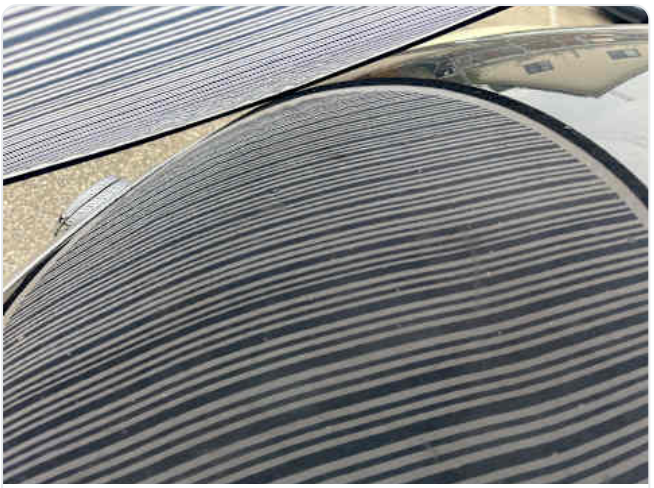
- Scheinwerfer (links) (Blind)

- Scheinwerfer (rechts) (Blind)

- Motorhaube (Delle)

- Fahrertür (Lackschaden)

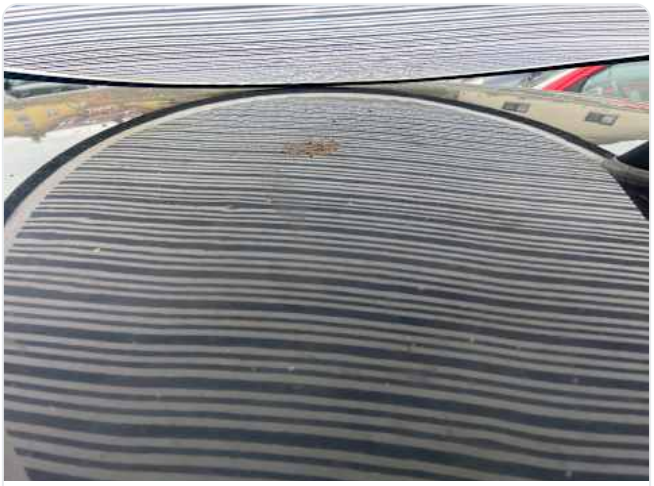
- Beifahrertür (Delle, Lackschaden)

- Beifahrertür (Lackschaden)

- Dach (Delle)

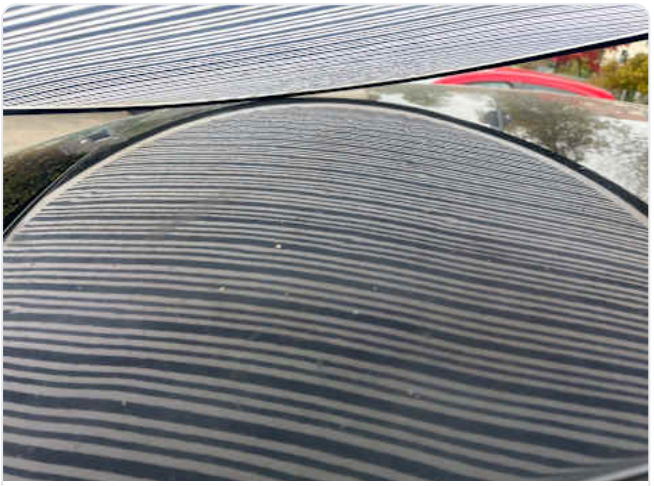
- Dach (Delle)

- Stoßstange hinten (Kratzer)

- Kotflügel vorne links (Kratzer)

- Kotflügel vorne rechts (Lackschaden)

- Seitenteil hinten links (Kratzer)

- Heckklappe (Anderer Schaden): Öffnet nicht
