CarOnSale

Audi A4 Avant

Regelbesteuert (Deutschland) · Fahrzeugstandort 34*** · Fahrzeug aufgenommen am 30.09.2026

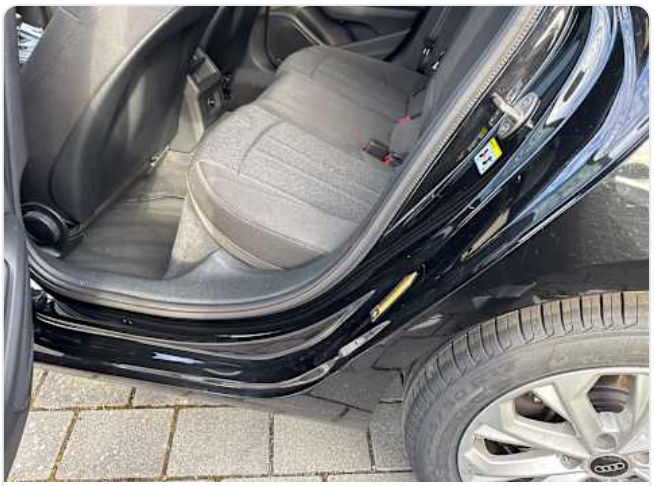
- Fahrertür (Kratzer)
