Opel Corsa Color Edition ecoFlex

Differenzbesteuert (§25a UStG) · Fahrzeugstandort 73*** · Fahrzeug aufgenommen am 11.11.2026

Hinweise zum Zustandsbericht

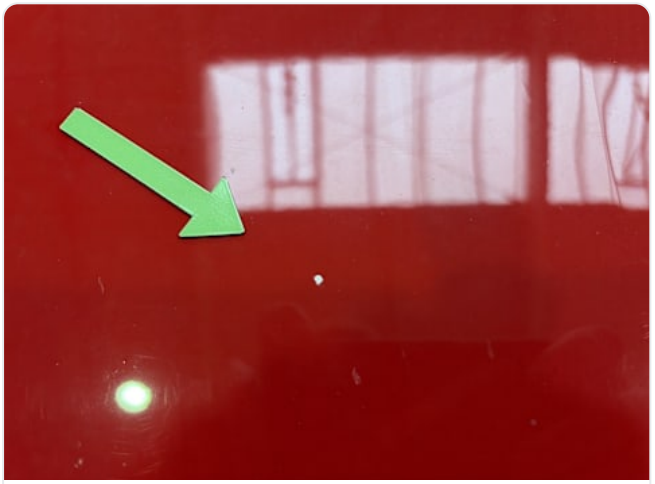
- Stoßstange vorne (Steinschlag, Lackschaden)

- Motorhaube (Delle)

- Motorhaube (Steinschlag, Lackschaden)

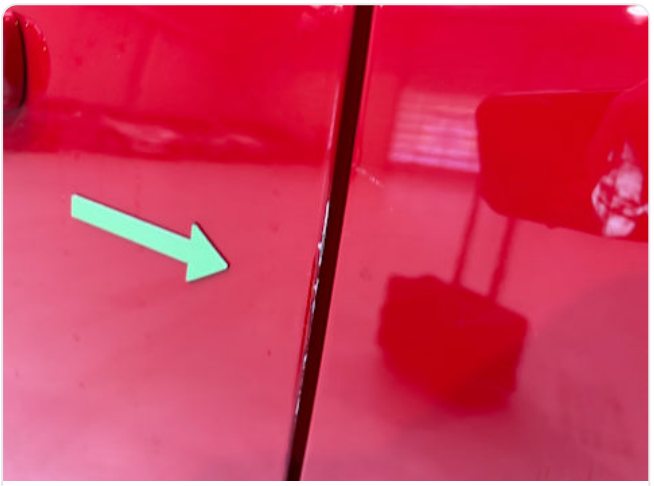
- Motorhaube (Steinschlag, Lackschaden)

- Rad (Kratzer, Kerben)

- Rad (Kratzer)

- Fahrertür (Kratzer, Lackschaden)

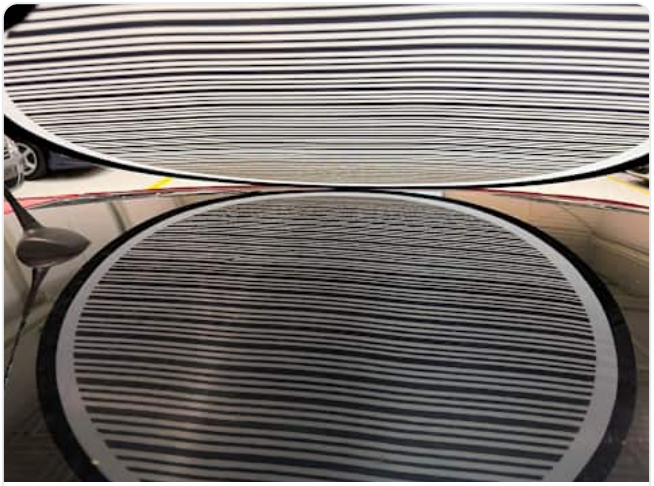
- Beifahrertür (Kratzer, Lackschaden, Unsachgemäß instand gesetz)

- Dach (Delle)

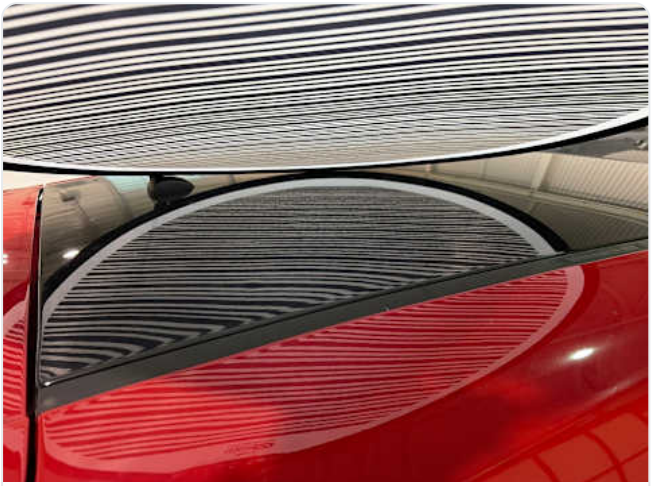
- Dach (Delle)

- Stoßstange hinten (Kratzer, Lackschaden)

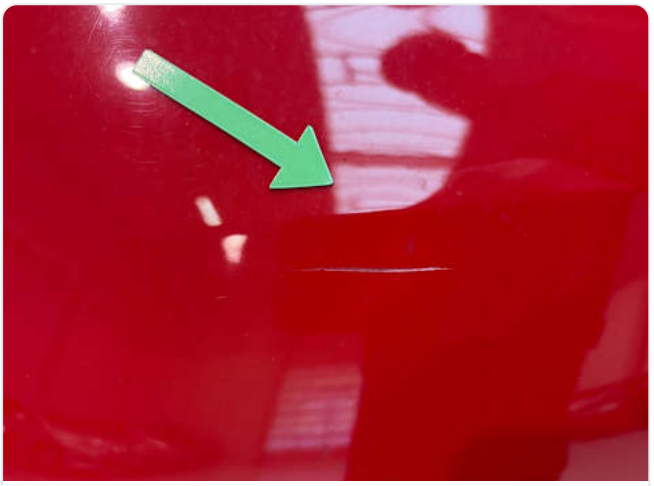
- Stoßstange hinten (Kratzer, Lackschaden)

- Kotflügel vorne links (Kratzer, Lackschaden)

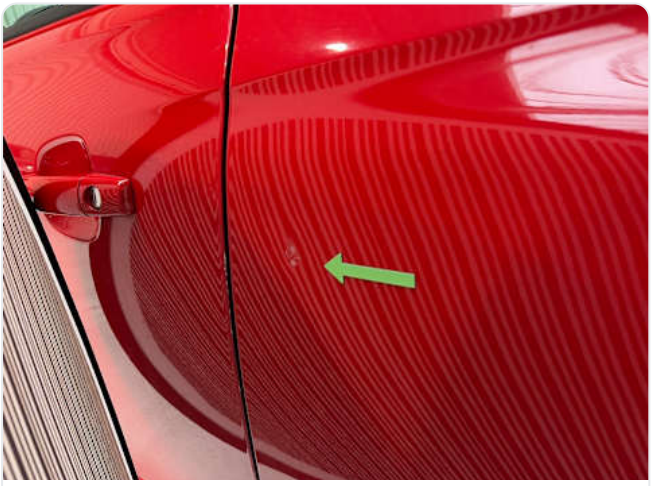
- Kotflügel vorne links (Kratzer, Lackschaden)

- Seitenteil hinten links (Kratzer, Lackschaden, Delle)

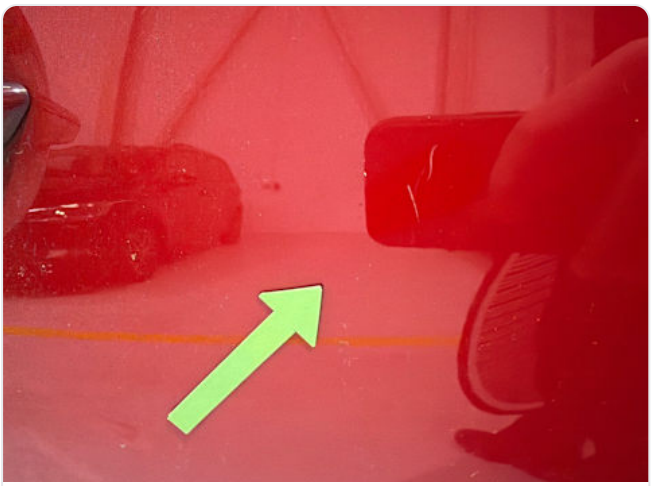
- Seitenteil hinten links (Kratzer, Lackschaden, Delle)

- Heckklappe (Kratzer, Lackschaden)
