Händlerfahrzeugbewertung

Hersteller	Typ	Modell			
Audi	A3 Sportback 40 TFSI quattro..	40 2.0 TFSI quattro EU6d, advance..			
VIN	**Aufbau**	**Anzahl Türen**	**Antriebsart**	**KBA-Schlüssel**	
WAUZZZGYXPA144072	Lim. Schrägheck	5	Allradantrieb	0588/BHY

Hersteller / Typ: Audi A3 Sportback 40 TFSI quattro advanced

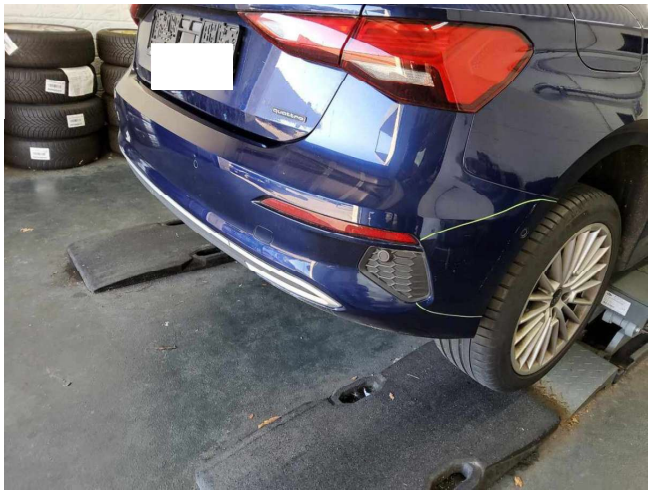
Stoßfänger hinten Lackierung, verschrammt, lackieren mit Lackaufbau (DEKRA)

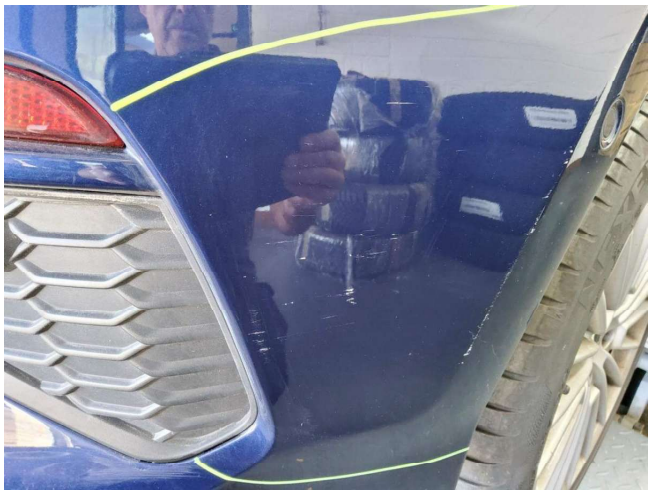
Stoßfänger hinten Lackierung, verschrammt, lackieren mit Lackaufbau (DEKRA)

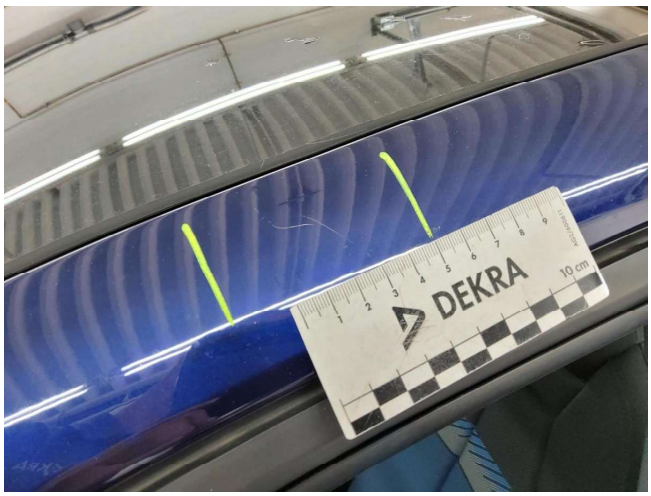
Dachrahmen links Lackierung, zerkratzt, lackieren mit Lackaufbau (DEKRA)

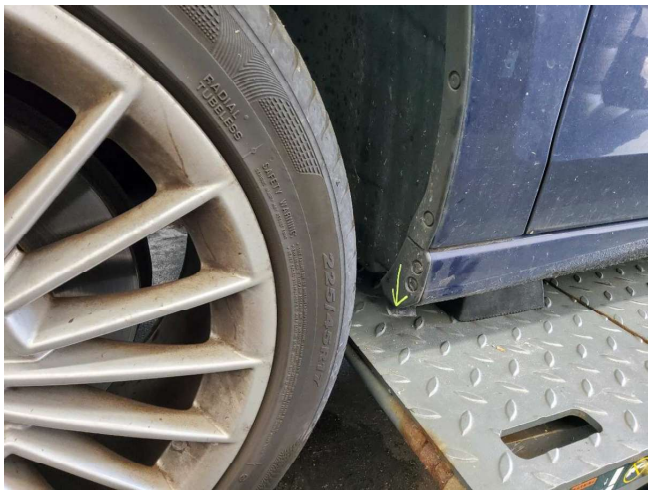
Alufelge Sommerrad hinten links verschrammt (DEKRA)

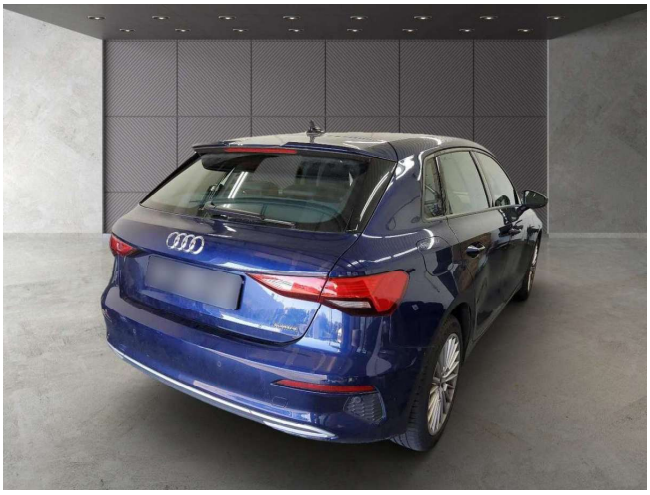
Achse 1, Reifen Rechts Flankenschaden (DEKRA)
