CarOnSale

Ford Custom 320 L2 Trend

Regelbesteuert (Deutschland) · Fahrzeugstandort 79*** · Fahrzeug aufgenommen am 09.10.2026

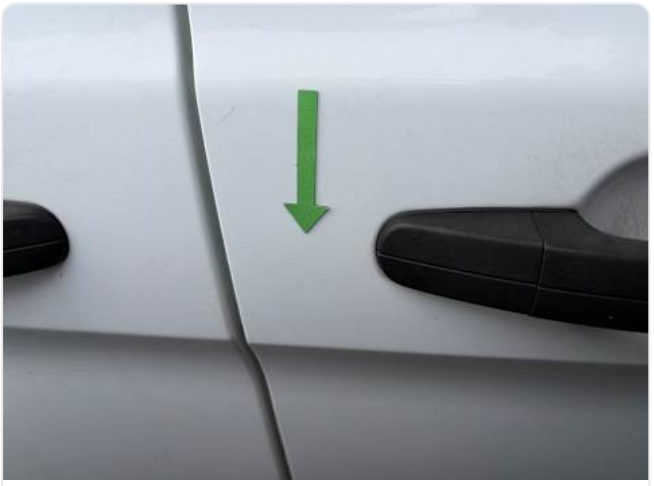
- Beifahrertür (Delle)
