CarOnSale

Opel Corsa 150 Jahre Opel

Differenzbesteuert (§25a UStG) · Fahrzeugstandort 87*** · Fahrzeug aufgenommen am 02.11.2026

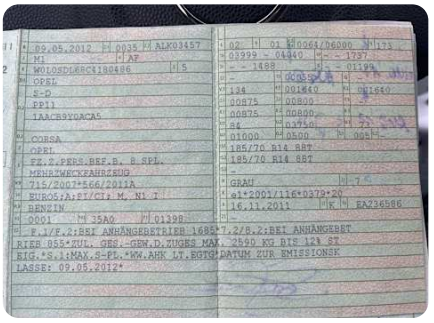
(B) Nächste HU
September 2027
Prüfplakette
zugeteilt
