CarOnSale

Seat Leon FR

Differenzbesteuert (§25a UStG) · Fahrzeugstandort 86*** · Fahrzeug aufgenommen am 03.11.2026

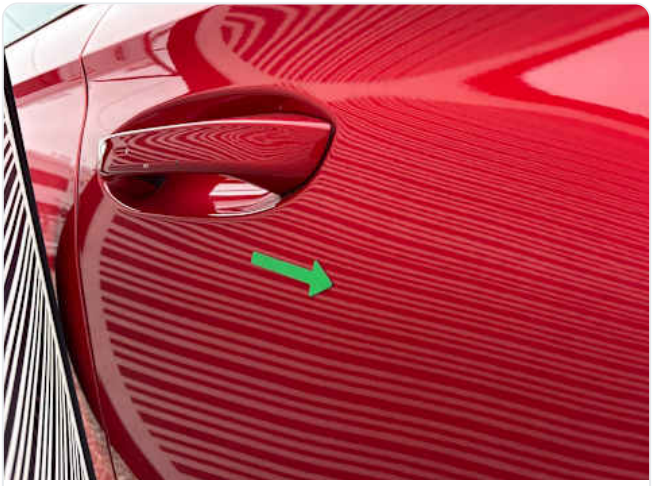
- Rad (Kratzer, Kerben)

- Fahrertür (Delle)

- Fahrertür (Lackschaden)

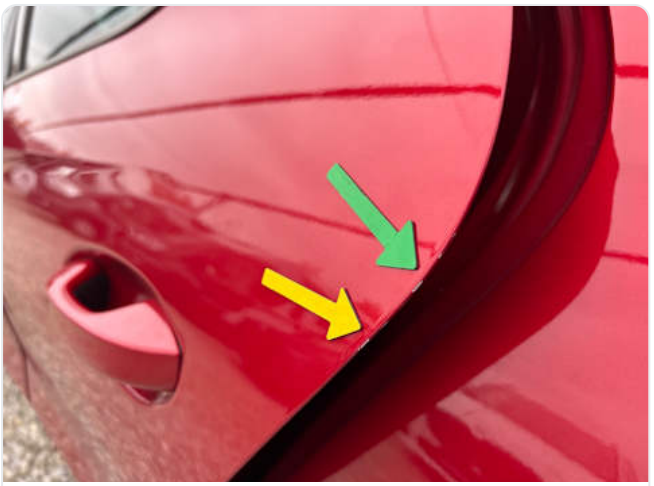
- Fahrertür (Lackschaden)

- Beifahrertür (Delle)

- Beifahrertür (Kratzer, Lackschaden)

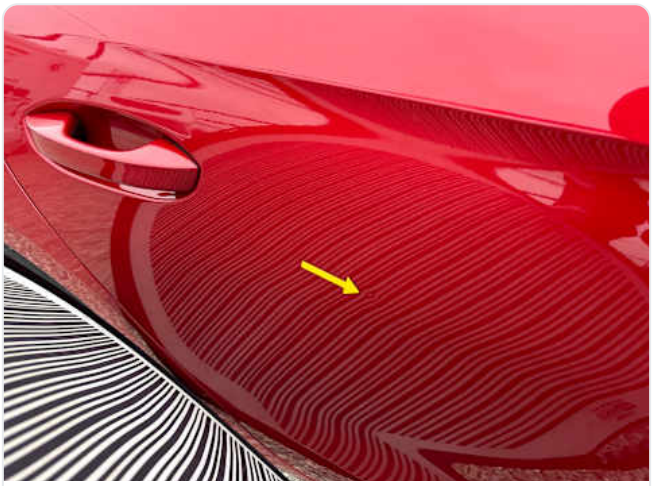
- Beifahrertür (Kratzer, Lackschaden)

- Türe hinten links (Lackschaden)

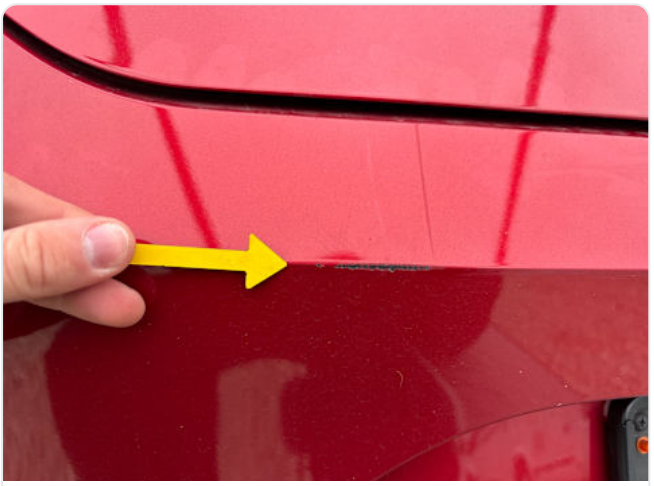
- Türe hinten rechts (Delle)

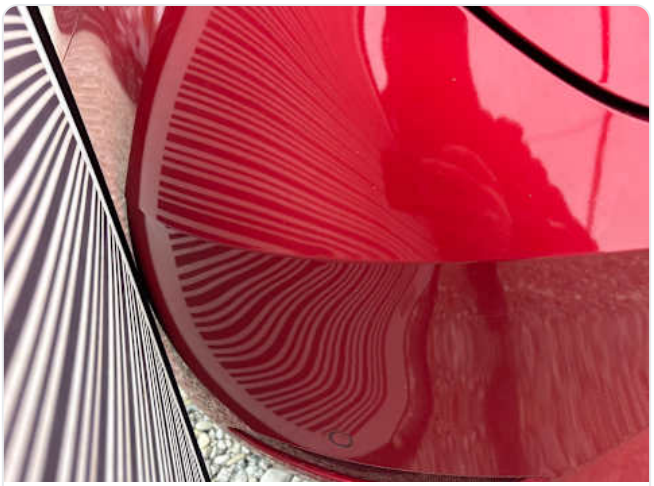
- Stoßstange hinten (Lackschaden, Kratzer)

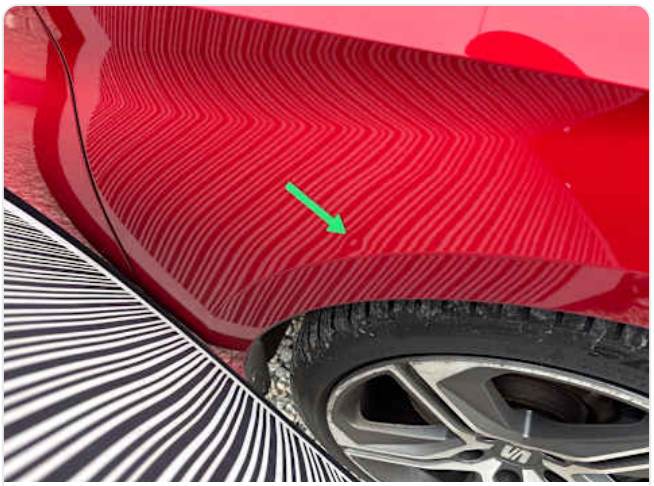
- Kotflügel vorne links (Lackschaden, Unsachgemäß instand gesetz, Delle, Ausgeblichen/Matt)

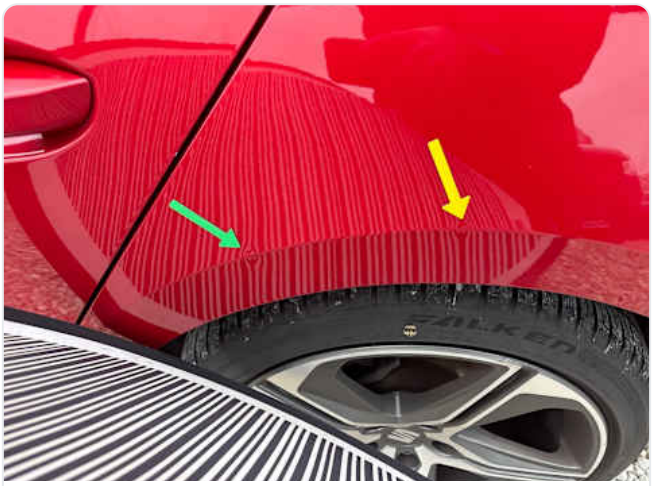
- Kotflügel vorne links (Lackschaden, Unsachgemäß instand gesetz, Delle, Ausgeblichen/Matt)

- Kotflügel vorne rechts (Delle)
