CarOnSale

Audi A4 Avant

Regelbesteuert (Deutschland) · Fahrzeugstandort 28*** · Fahrzeug aufgenommen am 05.11.2026

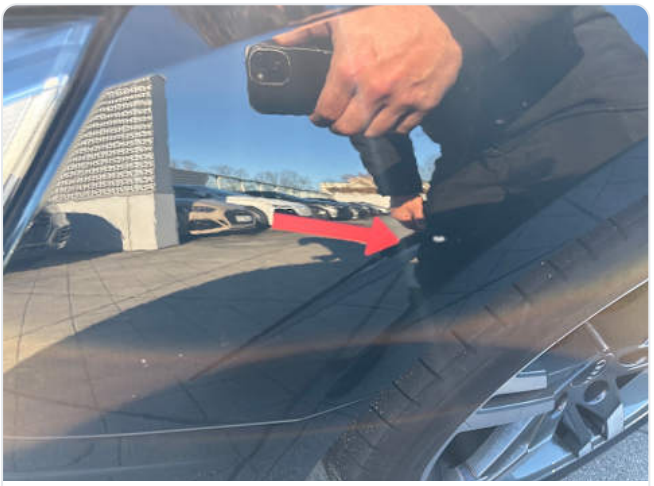
- Türe hinten links (Delle)
