DEKRA-Nr: 0231 / 019839 / 2026 / B077162001885 vom 21.09.2026

Zustandsbericht / Minderwertgutachten

Kennzeichen **FIN** **WBAHS910305E69988**

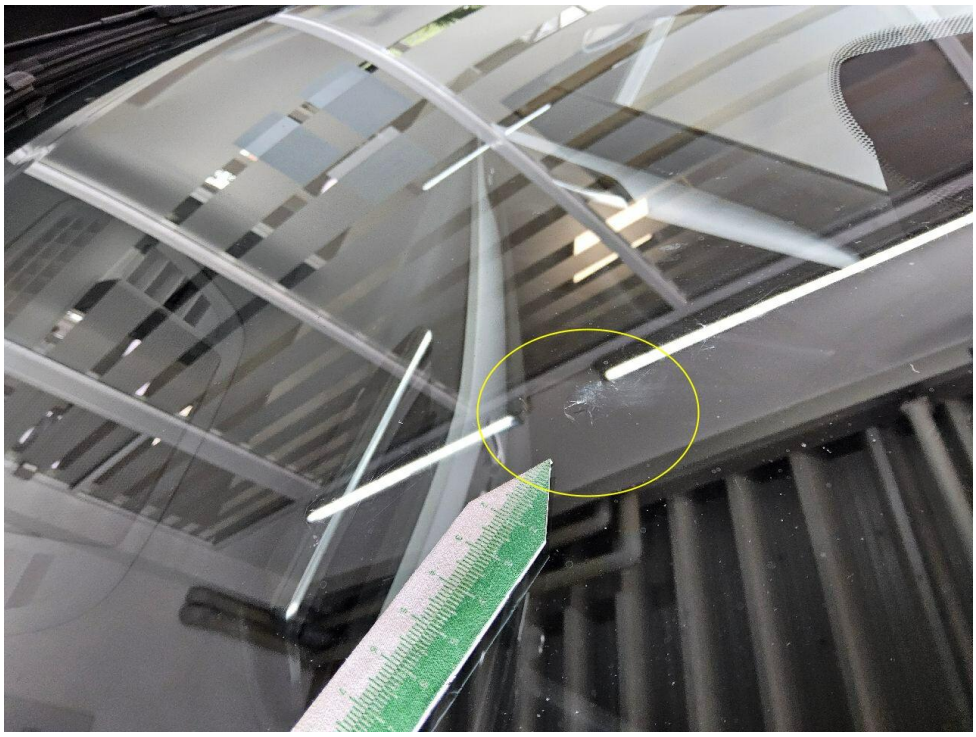
Bild 19 : Frontscheibe rep.Steinschlag mit Lufteinschluss

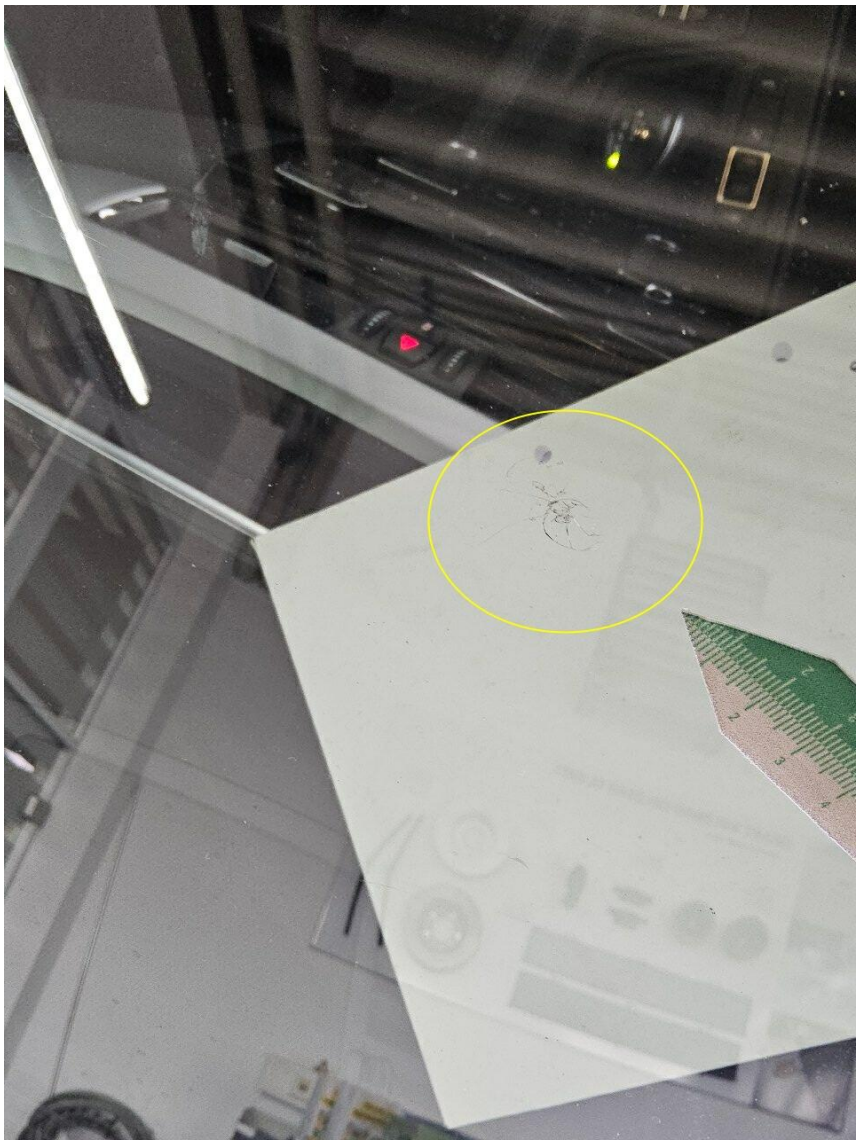
Bild 20 : Frontscheibe rep.Steinschlag mit Lufteinschluss

Bild 21 : Hardyscheibe hinten risse

Bild 22 : Hardyscheibe hinten risse
