CarOnSale

Volkswagen Golf Active

Differenzbesteuert (§25a UStG) · Fahrzeugstandort 28*** · Fahrzeug aufgenommen am 06.11.2026

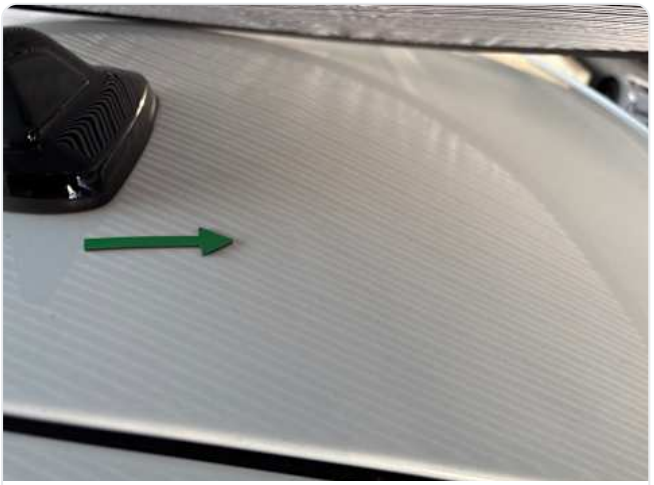
- Rad (Kratzer)

- Dach (Delle)

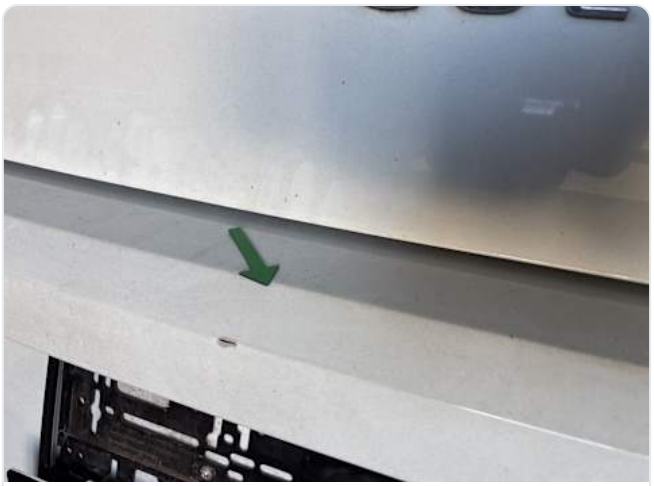
- Dach (Anderer Schaden): Wellig

- Rücklicht (rechts) (Kratzer)

- Stoßstange hinten (Kratzer)

- Seitenteil hinten rechts (Delle)

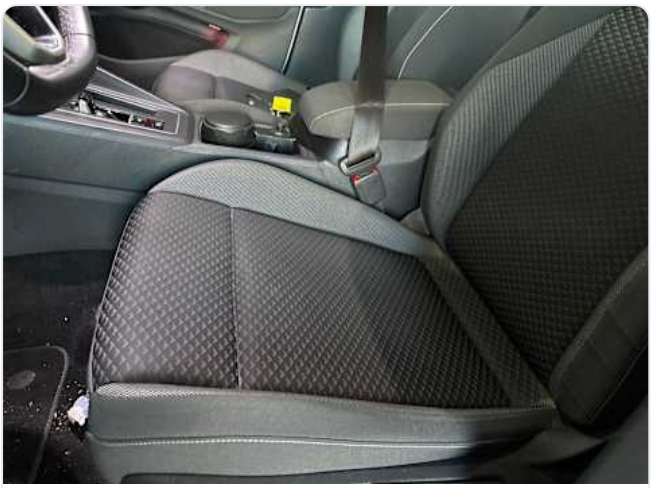
- Innenraum (Verschmutzung)
