CarOnSale

BMW M3 Competition M xDrive

Differenzbesteuert (§25a UStG) · Fahrzeugstandort 46*** · Fahrzeug aufgenommen am 02.11.2026

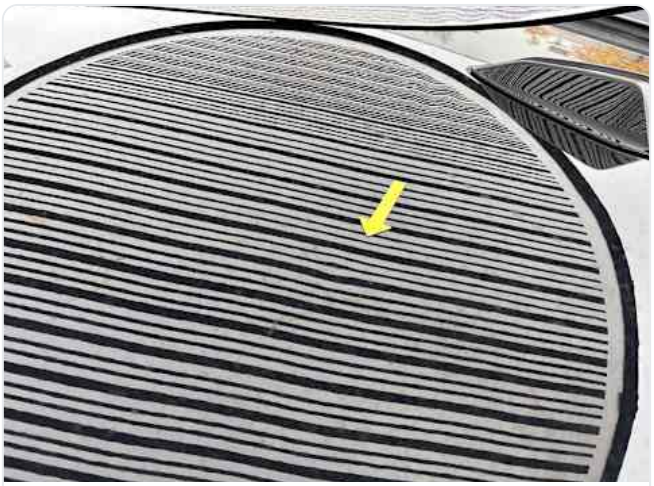
- Stoßstange vorne (Kratzer)

- Stoßstange vorne (Verformung)

- Stoßstange vorne (Steinschlag)
