CarOnSale

Volkswagen Crafter Kasten 30 mittellang FWD

Regelbesteuert (Deutschland) · Fahrzeugstandort 44*** · Fahrzeug aufgenommen am 04.11.2026

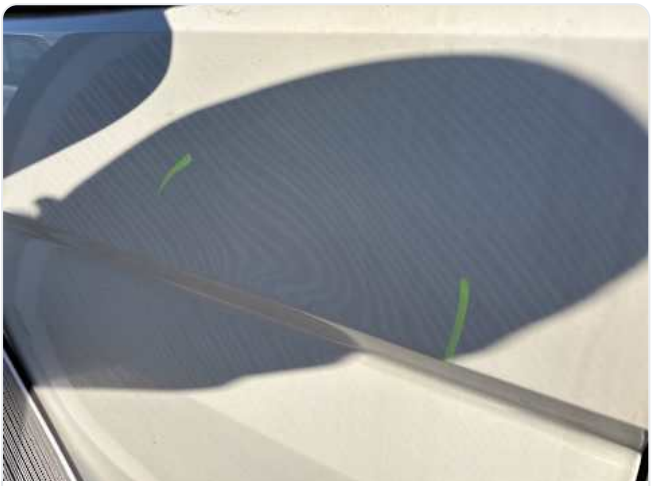
- Fahrertür (Delle, Kratzer)

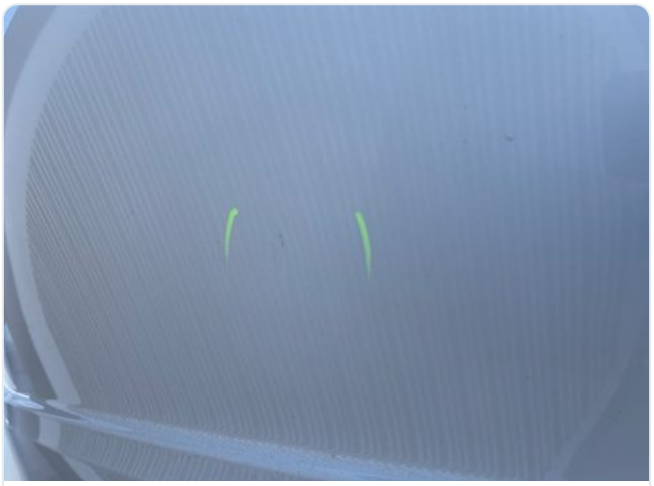
- Seitenteil hinten rechts (Kratzer)
