Gutachten

Betreff Minderwertgutachten

Vehicle identification number TMBJJ8NX9RY034961

Betreff	Minderwertgutachten
Auftrag durch	
Besichtigungsdatum / Ort	
Fahrzeughalter	
Amtliches Kennzeichen	
Fahrzeugart	PKW Kombi
Hersteller	Skoda
Modell / Verkaufsbezeichnung	OCTAVIA
Schlüssel-Nummern HSN / TSN	8004 AWL 00363
Vehicle identification number	TMBJJ8NX9RY034961
Anzahl Besitzer	1
Erstzulassung	12.09.2023
Nächste HU	09/2026 (abgelesen aus ZBI)
Fahrzeug Dokumente	Zum Zeitpunkt der Besichtigung lag die Zulassungsbescheinigung Teil 1 (Schein) vor, die Zulassungsbescheinigung Teil 2 (Brief) lag nicht vor. ZB Teil 1 (Schein) nicht entgegen genommen
Fahrzeug Kennzeichen	Kennzeichen nicht entgegen genommen
Laufleistung	99.222 km / abgelesen
Farbe / Farbcode	Grau Metallic
Antriebsart	Frontantrieb
Kraftstoffart	Diesel
Hubraum / Zylinder	1.968 ccm / 4

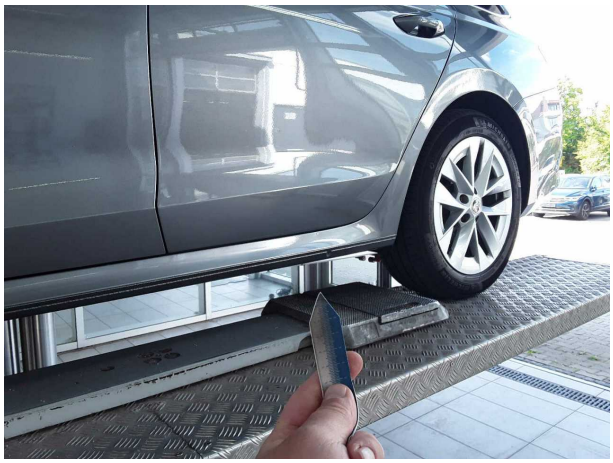
Beschädigung 5: Schweller rechts: Schweller - verformt - instandsetzen und lackieren

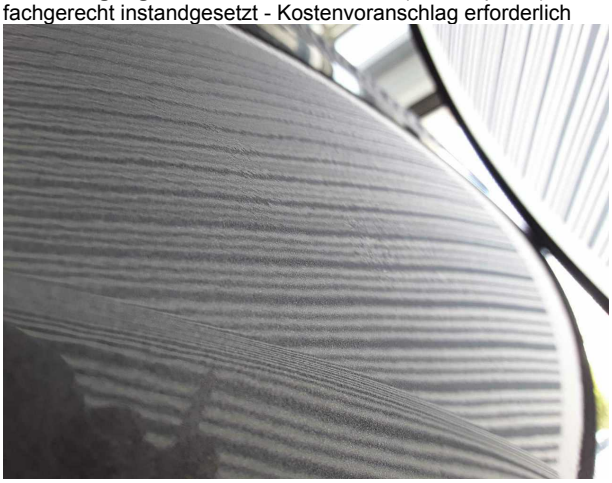
Beschädigung 6: Karosserie: Karosserie (Schleifspuren) - nicht fachgerecht instandgesetzt - Kostenvoranschlag erforderlich

Beschädigung 6: Karosserie: Karosserie (Schleifspuren) - nicht fachgerecht instandgesetzt - Kostenvoranschlag
