CarOnSale

Volkswagen Passat Highline 4Motion BMT/Start-Stop

Differenzbesteuert (§25a UStG) · Fahrzeugstandort 73*** · Fahrzeug aufgenommen am 06.11.2026

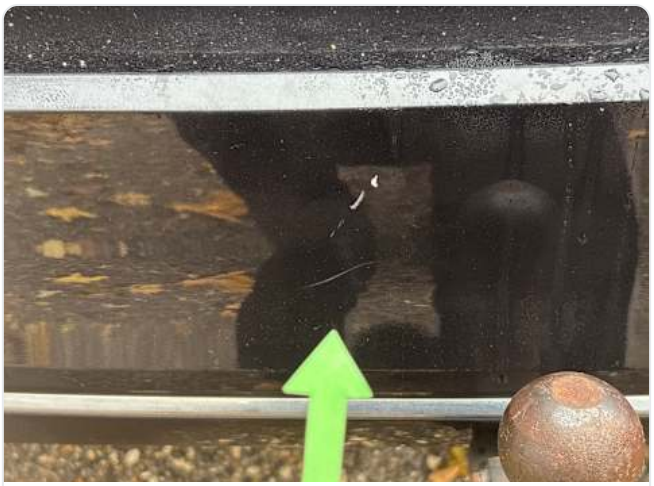
- Rad (Kerben)
