CarOnSale

Volkswagen Golf Plus Comfortline

Differenzbesteuert (§25a UStG) · Fahrzeugstandort 46*** · Fahrzeug aufgenommen am 30.10.2026

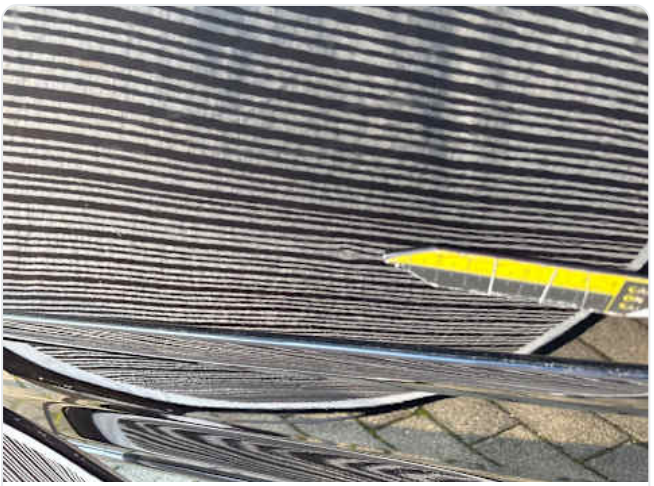
- Stoßstange vorne (Kratzer)

- Stoßstange vorne (Verformung)

- Motorhaube (Riss/Bruch)

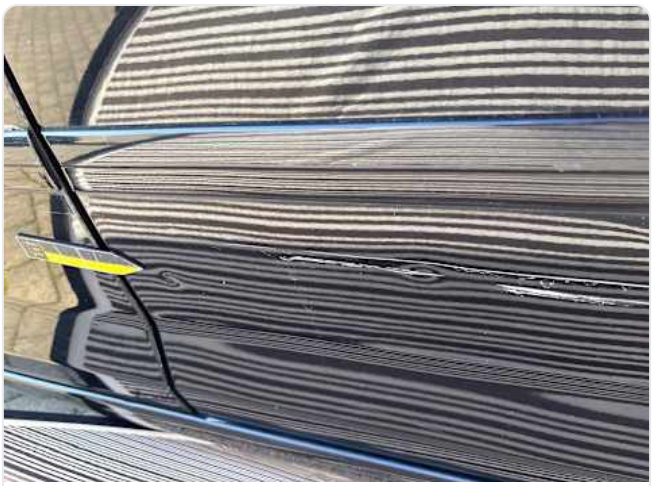
- Motorhaube (Kratzer)

- Windschutzscheibe (Kratzer)

- Rad (Rost)

- Fahrertür (Delle, Kratzer)

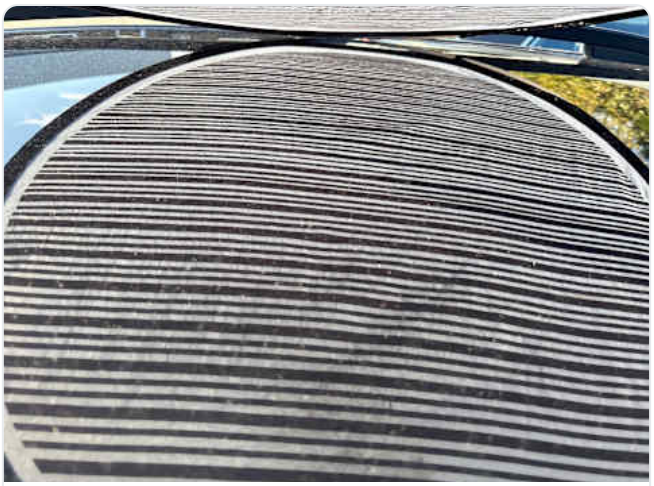
- Türe hinten links (Delle, Kratzer)

- Dach (Delle)
