# Mercedes-Benz A 200 CDI BlueEfficiency

Differenzbesteuert (§25a UStG) · Fahrzeugstandort 06*** · Fahrzeug aufgenommen am 04.11.2026

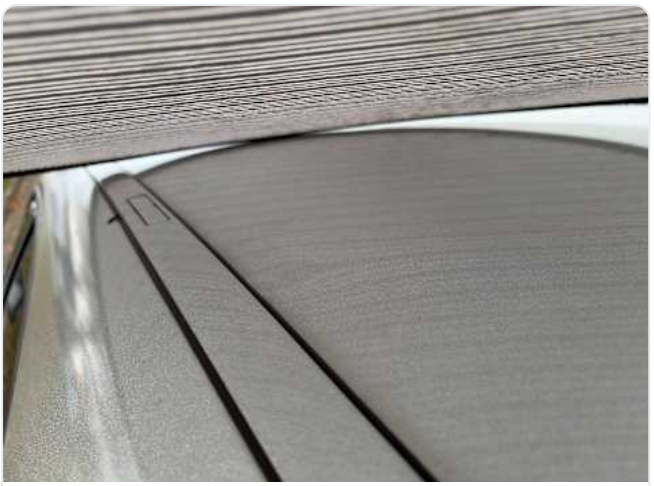
- Motorhaube (Delle, Anderer Schaden): Mehrere Dellen durch Folie schwer erkennbar
