CarOnSale

Mercedes-Benz 311/315 CDI

Regelbesteuert (Deutschland) · Fahrzeugstandort 64*** · Fahrzeug aufgenommen am 10.11.2026

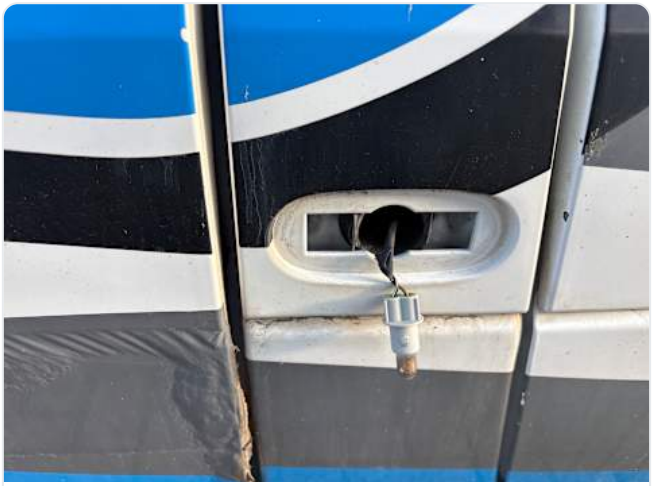
- Türe hinten rechts (Riss/Bruch, Rost)

- Dach (Verformung, Rost)

- Stoßstange hinten (Kratzer)

- Schweller links (Lackschaden, Kratzer, Rost)

- Kotflügel vorne rechts (Verformung)
