COS Check

BMW xDrive 30 d

EZ 08/2018 | Geländewagen | Diesel | Automatikgetriebe | 122.574km
Besteuerung: Differenzbesteuert (§25a UStG)
Fahrzeugstandort: 57*
Fahrzeug aufgenommen am: 10.09.2026

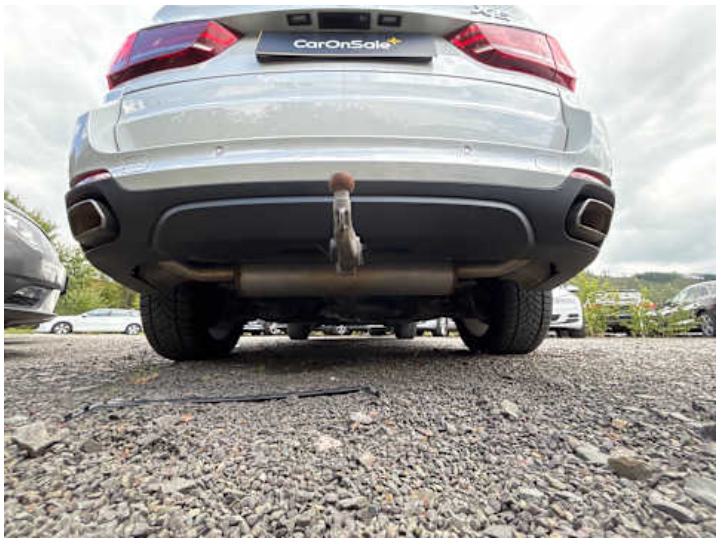
Schalt- / Automatikgetriebe	Keine Auffälligkeiten;
Lenkung	Keine Auffälligkeiten;
Batterie	Keine Auffälligkeiten;
Klimaanlage	Keine Auffälligkeiten;
Verteilergetriebe	Keine Auffälligkeiten;
Differential	Keine Auffälligkeiten;
Unterer Motorbereich	Bei den Kontrollleuchten: Motorkontrolllampe leuchtet;

122574
1746.5
+18.0°C
