CarOnSale

Dacia Duster Comfort

Differenzbesteuert (§25a UStG) · Fahrzeugstandort 78*** · Fahrzeug aufgenommen am 13.11.2026

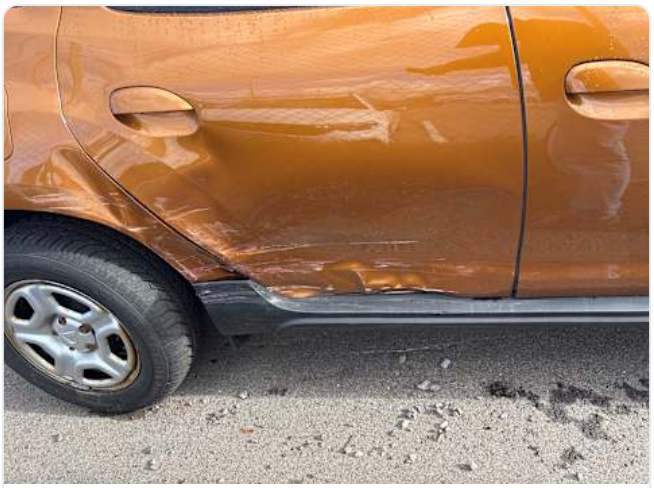
- Türe hinten rechts (Verformung, Lackschaden)
