CarOnSale

Volkswagen Golf Plus Comfortline

Differenzbesteuert (§25a UStG) · Fahrzeugstandort 85*** · Fahrzeug aufgenommen am 05.11.2026

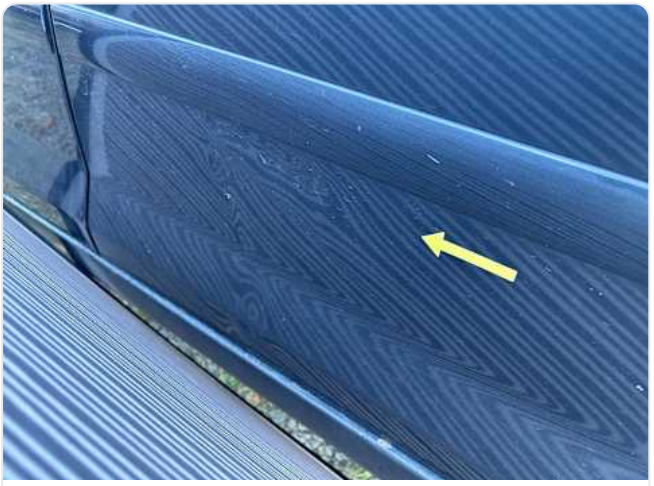
- Fahrertür (Delle)
