CarOnSale

Mini Clubman One

Differenzbesteuert (§25a UStG) · Fahrzeugstandort 66*** · Fahrzeug aufgenommen am 21.10.2026

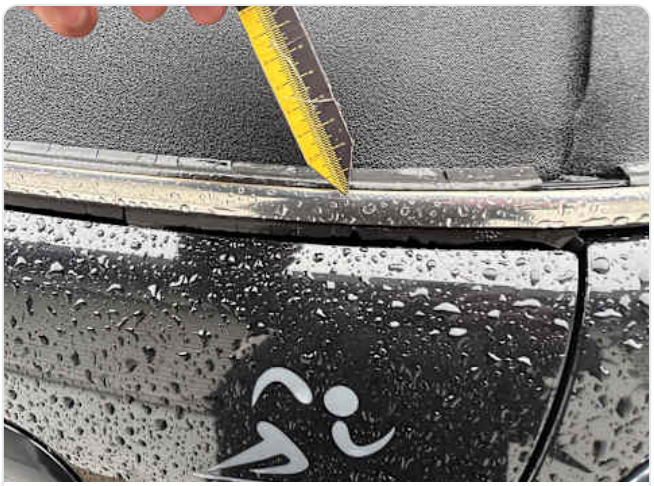
- Dach (Spaltmaße ungenau)

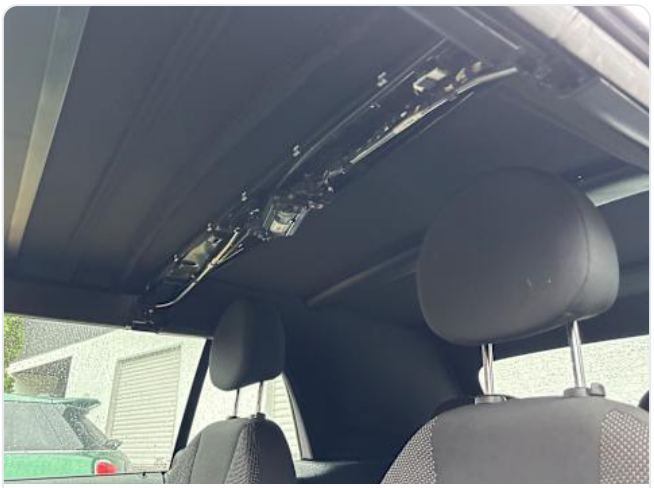
- Cabrioverdeck (Anderer Schaden, Riss/Bruch): Dichtung

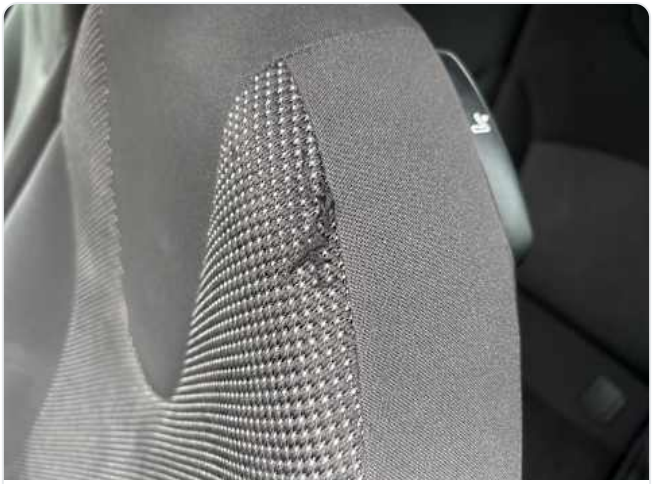
- Innenraum (Verschleiß, Verschmutzung)
