CarOnSale

Volkswagen Crafter Kasten 30 mittellang FWD

Regelbesteuert (Deutschland) · Fahrzeugstandort 44*** · Fahrzeug aufgenommen am 04.11.2026

LEISTUNG	KRAFTSTOFF	GETRIEBE-TYP	
02/2022	162.437km	140 PS	Diesel	Schaltgetriebe	1

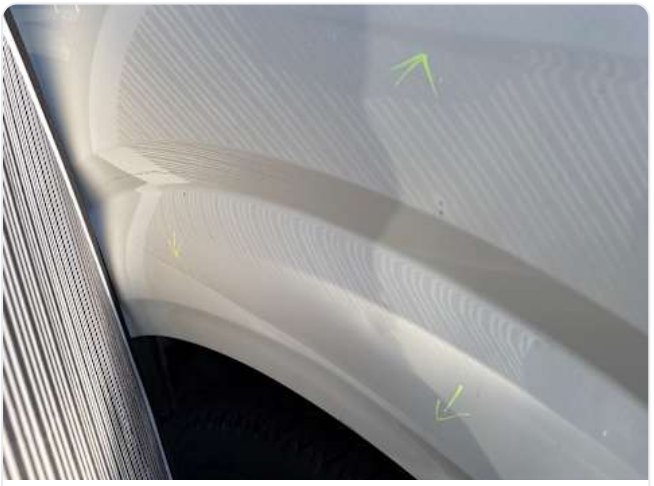
- Kotflügel vorne rechts (Kratzer)

- Seitenteil hinten links (Delle)
