CarOnSale

Toyota AYGO Team

Differenzbesteuert (§25a UStG) · Fahrzeugstandort 91*** · Fahrzeug aufgenommen am 04.11.2026

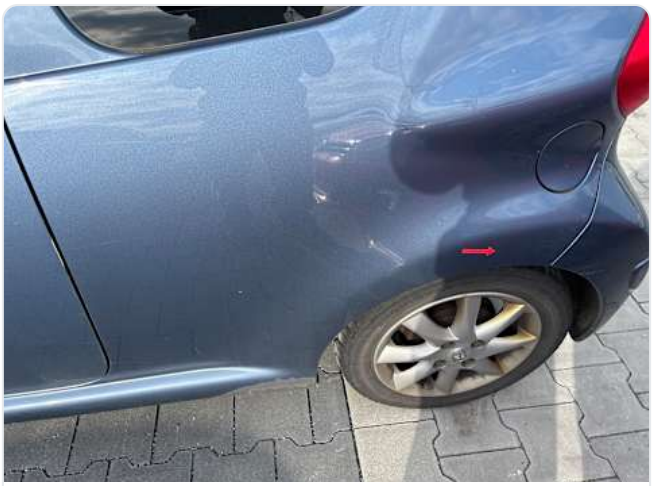
- Schweller links (Unsachgemäß instand gesetz, Rost)
