CarOnSale

Mercedes-Benz A 200 d 4Matic

Differenzbesteuert (§25a UStG) · Fahrzeugstandort 71*** · Fahrzeug aufgenommen am 02.11.2026

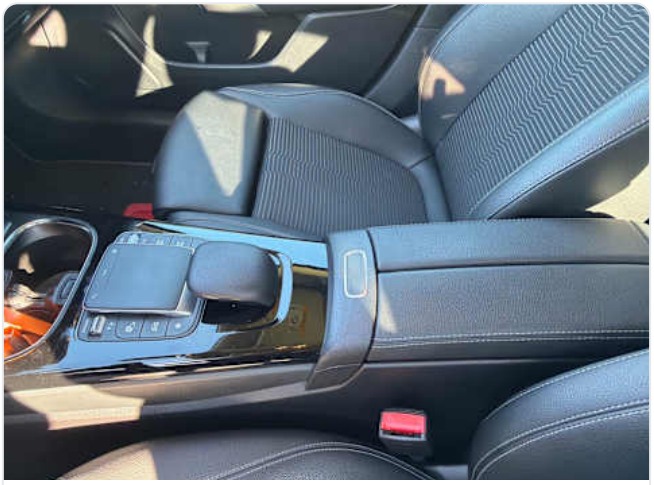
- Innenraum (Verschleiß, Kratzer)
