Wertgutachten

Protokollnummer:	48246435
Auftrags-Nr / Referenz:	
Besichtigungsdatum:	22.10.2026
Sachverständiger:	Joel Audrey Lumoneka

Hersteller / Modell	Mercedes-Benz Sprinter		
Kennzeichen	WI-MD8977	**Vehicle Identification number**	W1V3KCFZ6SP771242
Erstzulassung	16.05.2025	**Laufleistung (abgelesen)**	48.404 km
HSN/TSN	2222 / BOW 61252	**Kraftstoffart**	Diesel
Fahrzeugart	Transporter	**Antriebsart**	Heckantrieb
Schadstoffklasse	EURO6	**Getriebe / Anzahl Gänge**	Automatik (Getriebe Automati…
Farbe	ARKTIKWEISS	**Besichtigungszustand**	ausreichend
Leistung	125 kW	**Nächste HU**	
Hubraum	1.950 ccm	**Zylinder**	4
Wartungsheft / Nachweis	nicht vorhanden	**Restlauf bis Service**	657 Tag(e)
Letzte Wartung		**Polsterart**	Stoff
Vorschaden	Keine Feststellbar	**Polsterfarbe**	Schwarz
Nachlackierung	Keine Feststellbar	**zul. Gesamtgewicht**	3.500 kg
Dokumente	ZB I / II nicht vorhanden	**Anzahl Halter**	1
Schlüssel soll/ist	2/1	**Anzahl Sitze / Türen**	3 / 4

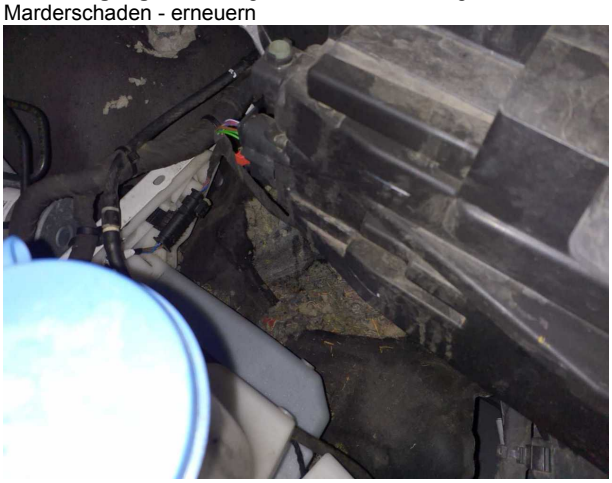
Beschädigung #4: Kotflügel rechts: Innenkotflügel - Marderschaden - erneuern

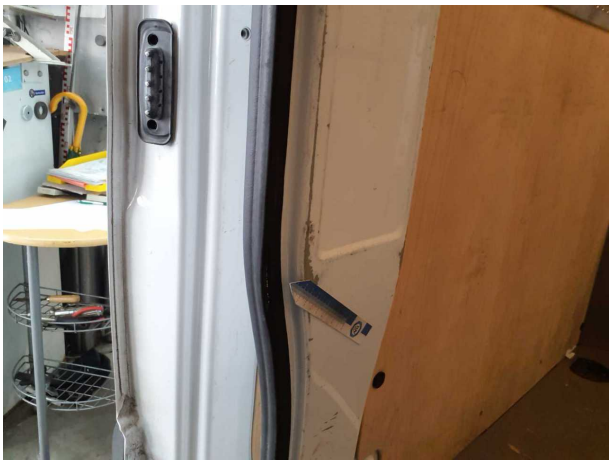
Beschädigung #6: Karosserie: Türdichtung vorn links - gebrochen / gerissen - erneuern

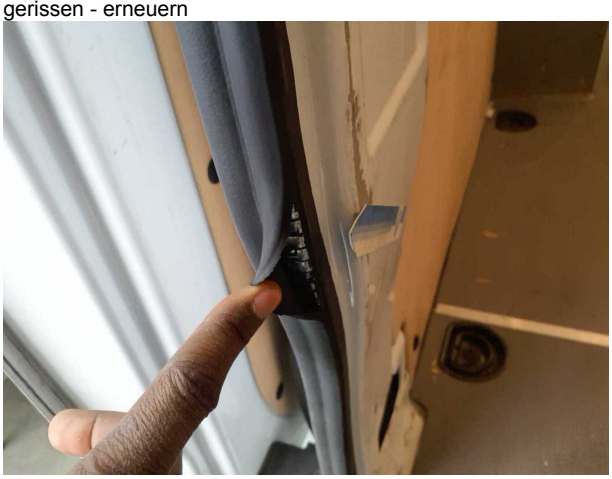
Beschädigung #7: Schiebetür rechts: Türdichtung - gebrochen / gerissen - erneuern

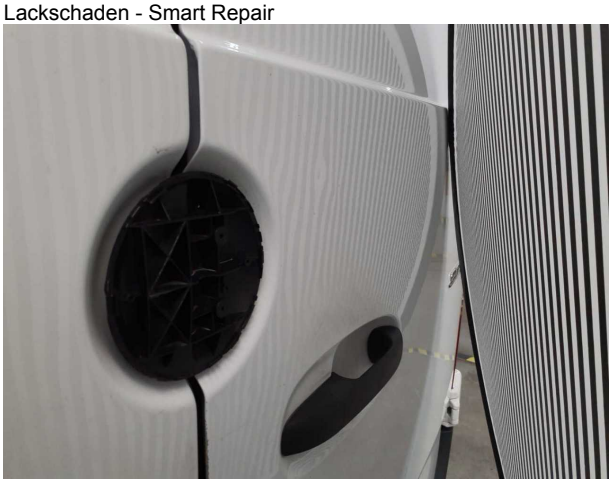
Beschädigung #8: Heckklappe/-tür: Hecktür rechts - Delle / Lackschaden - Smart Repair

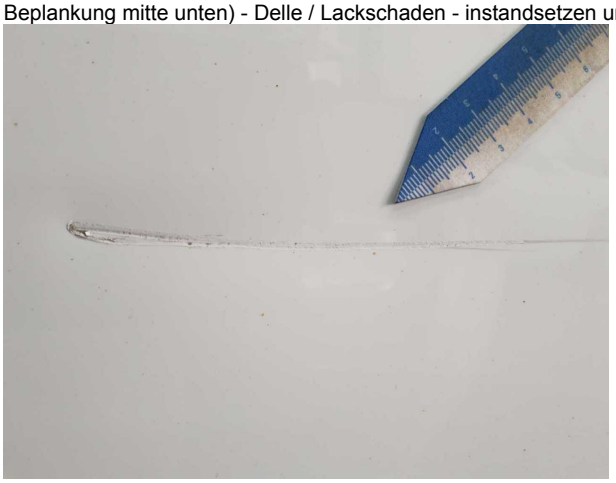
Beschädigung #11: Seitenwand rechts: Seitenwand (+ Beplankung mitte unten) - Delle / Lackschaden - instandsetzen und lackieren
