Wertgutachten

Protokollnummer:	48202246
Auftrags-Nr / Referenz:	
Besichtigungsdatum:	06.10.2026
Sachverständiger:	Jana Osterhaus
Besichtigung durch	Mohamad Jamen Mudrek

Hersteller / Modell	Mercedes-Benz Sprinter		
Kennzeichen	WI-MD9569	**Vehicle Identification number**	W1V3KBFZ5TP897135
Erstzulassung	08.04.2026	**Laufleistung (abgelesen)**	21.941 km
HSN/TSN	2222 / BUZ 04856	**Kraftstoffart**	Diesel
Fahrzeugart	Transporter	**Antriebsart**	Heckantrieb
Schadstoffklasse	EURO6	**Getriebe / Anzahl Gänge**	Automatik (Getriebe Automati…
Farbe	LACKFARBE HIGHTECHSIL…	**Besichtigungszustand**	ausreichend
Leistung	125 kW	**Nächste HU**	
Hubraum	1.950 ccm	**Zylinder**	4
Wartungsheft / Nachweis	nicht vorhanden	**Restlauf bis Service**	466 Tag(e)
Letzte Wartung		**Polsterart**	Stoff
Vorschaden	Feststellbar	**Polsterfarbe**	Schwarz
Nachlackierung	Keine Feststellbar	**zul. Gesamtgewicht**	3.500 kg
Dokumente	ZB I / II nicht vorhanden	**Anzahl Halter**	1
Schlüssel soll/ist	2/1	**Anzahl Sitze / Türen**	3 / 4

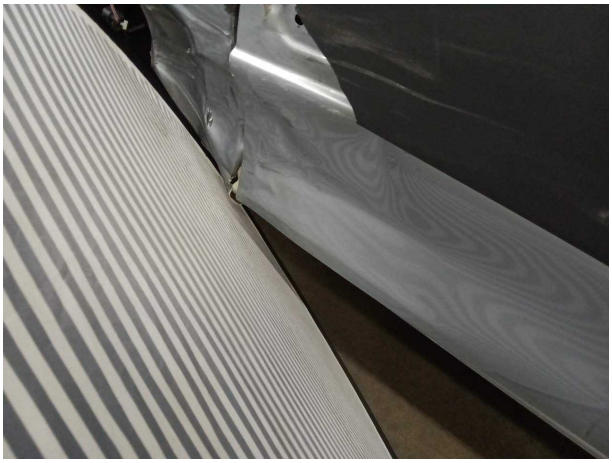
Nr.	Schadenort	Schadenhöhe (netto)
1	Seite rechts	7.383,42 €

Unfall 1: Seite rechts

ARB.POS.NR/ LEIT-NR	INSTANDSETZUNGS-/EINZEL-/VERBUNDARBEITEN	KL	AW	ARB.- PREIS
63-6662 01	SEITENWANDBEPLANKUNG R VOLLSTAENDIG ERNEUERN (BEI SCHIEBETUER) FZG MIT KASTENAUFBAU, HOCHDACH UND MITTELLANGEM RADSTAND	2	159	1195.68
63-6774 01	SEITENWANDBEPLANKUNG UNTERTEIL R VOR RADLAUF ERNEUERN (SEITENWAND AUSGEBAUT) FZG MIT MITTELLANGEM RADSTAND	2	24	180.48
63-5082 01	SEITENWANDBEPLANKUNG R UNTERHALB DER SCHIEBETUER ERNEUERN (IN VERB MIT ANGRENZENDER BEPLANKUNG)	2	60	451.20
63-5605 ZAX	ANBAUTEILE ZUR ERNEUERUNG DER SEITENWANDBEPLANKUNG R AUS-/EINBAUEN (SEITENTEIL R FUER STOSSFAENGER H, LEUCHTEINHEIT H R UND SCHUTZLEISTEN SEITENWAND AUSGEBAUT)	2	6	45.12
63-5635 01	ZUSATZ ZU ANBAUTEILE DER SEITENWAND R AUS-/EINBAUEN, BEI FZG MIT SCHIEBETUER UMFASST: SCHIEBETUER, FUEHRUNGSSCHIENE M UND TUERABDICHTUNG AUS-/EINBAUEN	2	21	157.92
72-1646 01)	ALLE TEILE DER 2. TUER R ALS SCHIEBETUER UMBAUEN (TUER AUSGEBAUT)	1	24	180.48
