Wertgutachten

Protokollnummer:	48418430
Auftrags-Nr / Referenz:	
Besichtigungsdatum:	02.11.2026
Sachverständiger:	Sven Krüger
Besichtigung durch	Sven Krüger

Hersteller / Modell	Mercedes-Benz Sprinter		
Kennzeichen	WI-MD8223	**Fahrgestellnummer**	W1V3KGFZ9SP755575
Erstzulassung	08.01.2025	**Laufleistung (abgelesen)**	72.520 km
HSN/TSN	2222 / BFY 13045	**Kraftstoffart**	Diesel
Fahrzeugart	Minibus	**Antriebsart**	Heckantrieb
Schadstoffklasse	EUROVI	**Getriebe / Anzahl Gänge**	Automatik (Getriebe Automati…
Farbe	tiefschwarz	**Besichtigungszustand**	ausreichend
Leistung	125 kW	**Nächste HU**	
Hubraum	1.950 ccm	**Zylinder**	—
Wartungsheft / Nachweis	nicht vorhanden	**Restlauf bis Service**	586 Tag(e)
Letzte Wartung		**Polsterart**	Stoff
Vorschaden	Keine Feststellbar	**Polsterfarbe**	Schwarz
Nachlackierung	Keine Feststellbar	**zul. Gesamtgewicht**	3.500 kg
Dokumente	ZB I / II nicht vorhanden	**Anzahl Halter**	1
Schlüssel soll/ist	2/1	**Anzahl Sitze / Türen**	8 / 4

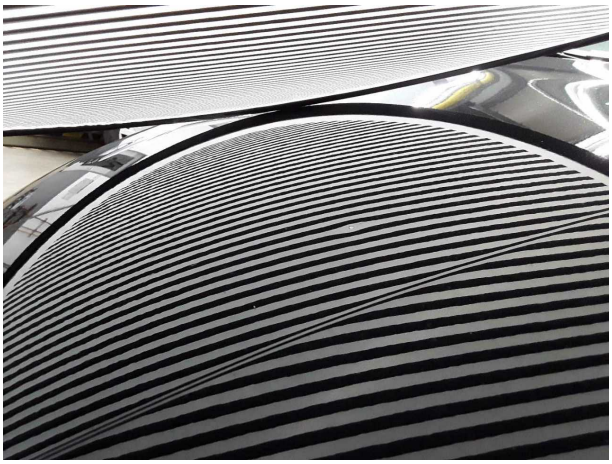
Beschädigung #1: Tür vorn links: Tür - Delle / Lackschaden - Smart Repair

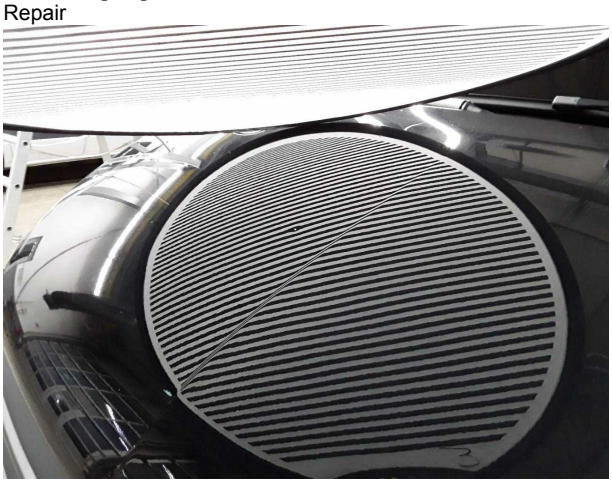
Beschädigung #2: Motorhaube: Motorhaube - Delle / Lackschad… - Smart Repair
