Wertgutachten

Protokollnummer:	48045959
Auftrags-Nr / Referenz:	
Besichtigungsdatum:	12.10.2026
Sachverständiger:	Oliver Griese
Besichtigung durch	Sv O.Griese

Hersteller / Modell	Mercedes-Benz Sprinter		
Kennzeichen	WI-MD6802	**Vehicle Identification number**	W1V3KBFZ7SP734064
Erstzulassung	16.10.2024	**Laufleistung (abgelesen)**	37.329 km
HSN/TSN	2222 / BOW 39616	**Kraftstoffart**	Diesel
Fahrzeugart	Transporter	**Antriebsart**	Heckantrieb
Schadstoffklasse	EURO6	**Getriebe / Anzahl Gänge**	Automatik (Getriebe Automati…
Farbe	ARKTIKWEISS	**Besichtigungszustand**	ausreichend
Leistung	125 kW	**Nächste HU**	
Hubraum	1.950 ccm	**Zylinder**	—
Wartungsheft / Nachweis	digitaler Nachweis / vollständig	**Restlauf bis Service**	472 Tag(e)
Letzte Wartung		**Polsterart**	Stoff
Vorschaden	Keine Feststellbar	**Polsterfarbe**	Schwarz-Anthrazit
Nachlackierung	Keine Feststellbar	**zul. Gesamtgewicht**	3.500 kg
Dokumente	ZB I / II nicht vorhanden	**Anzahl Halter**	1
Schlüssel soll/ist	2/1	**Anzahl Sitze / Türen**	2 / 4

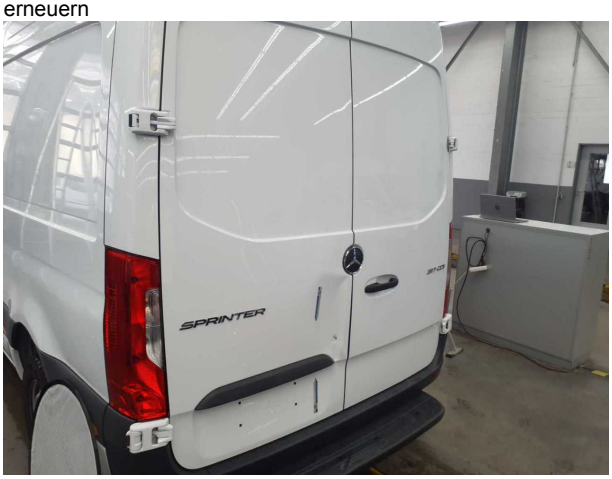
Beschädigung #8: Heckklappe/-tür: Hecktür links - verformt - erneuern
