Wertgutachten

Protokollnummer:	47894787
Auftrags-Nr / Referenz:	
Besichtigungsdatum:	02.10.2026
Sachverständiger:	Sebastian Hödel
Besichtigung durch	Sebastian Hödel

Hersteller / Modell	Mercedes-Benz Sprinter		
Kennzeichen	WI-MD8369	**Vehicle Identification number**	W1V3KCFZ1SP775893
Erstzulassung	14.01.2025	**Laufleistung (abgelesen)**	76.573 km
HSN/TSN	2222 / BOW 59848	**Kraftstoffart**	Diesel
Fahrzeugart	Transporter	**Antriebsart**	Heckantrieb
Schadstoffklasse	EURO6	**Getriebe / Anzahl Gänge**	Manuell (Getriebe 6-Gang - T…
Farbe	ARKTIKWEISS	**Besichtigungszustand**	ausreichend
Leistung	125 kW	**Nächste HU**	
Hubraum	1.950 ccm	**Zylinder**	—
Wartungsheft / Nachweis	nicht vorhanden	**Restlauf bis Service**	313 Tag(e)
Letzte Wartung		**Polsterart**	Stoff
Vorschaden	Feststellbar	**Polsterfarbe**	Schwarz
Nachlackierung	Feststellbar	**zul. Gesamtgewicht**	3.500 kg
Dokumente	ZB I / II nicht vorhanden	**Anzahl Halter**	1
Schlüssel soll/ist	2/1	**Anzahl Sitze / Türen**	3 / 4

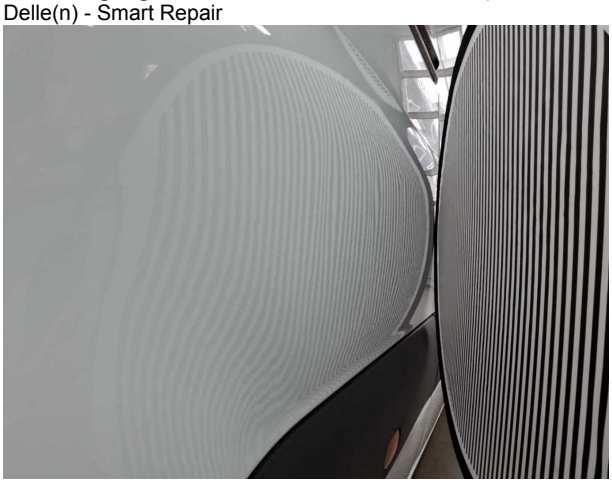
Beschädigung #7: Seitenwand links: Seitenwand (Vorn oberhalb) - Delle(n) - Smart Repair

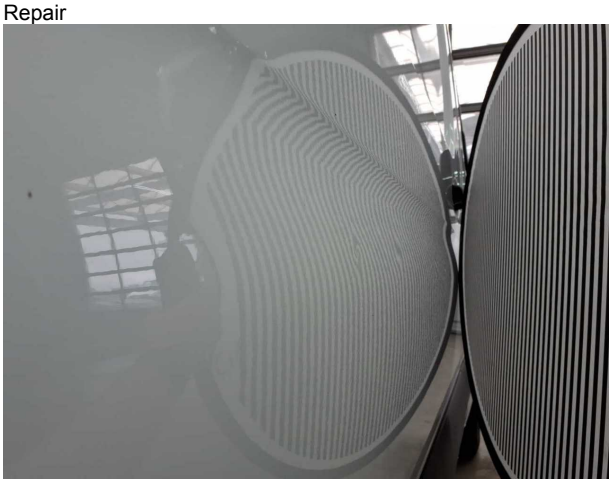
Beschädigung #8: Seitenwand rechts: Seitenwand - Delle(n) - Smart Repair

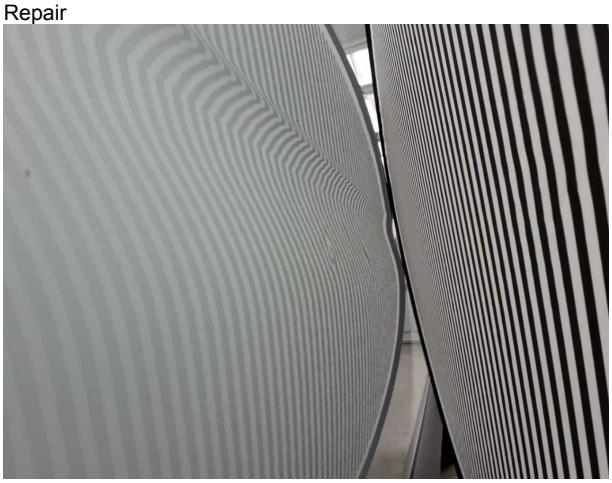
Beschädigung #9: Schiebetür rechts: Schiebetür - Delle(n) - Smart Repair

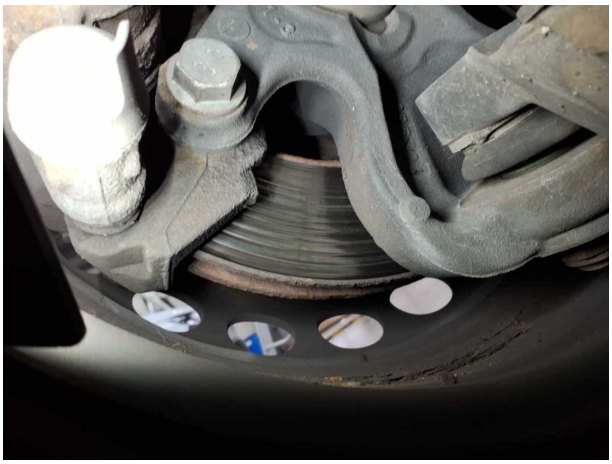
Achse	Reifengröße	Reifentyp	Hersteller	Profiltiefe	Verkehrstauglichkeit
1	235/65 R16 115/113R C	Ganzjahresreifen auf Stahl mit Radzierblende	Continental	4mm / 4mm	i.O.
2	235/65 R16 115/113R C	Ganzjahresreifen auf Stahl mit Radzierblende	Continental	1mm / 1mm	n.i.O.

- Das Fahrzeug war zum Zeitpunkt der Besichtigung, aufgrund des unter Unfall oder wertmindernden Faktoren aufgeführten Schadenmerkmals, nicht betriebs bzw. verkehrssicher.
  Dies hat folgenden Grund: Reifen HA

Beschädigung #12: Rad/Reifen: Reifen hinten - verschlissen - erneuern
