# Wertgutachten

| Protokollnummer: | 48342115 |

| **Hersteller / Modell** | Mercedes-Benz V-Klasse | | |
| **Kennzeichen** | WI-MD8259 | **Fahrgestellnummer** | W1VVNLTZ2S4452698 |

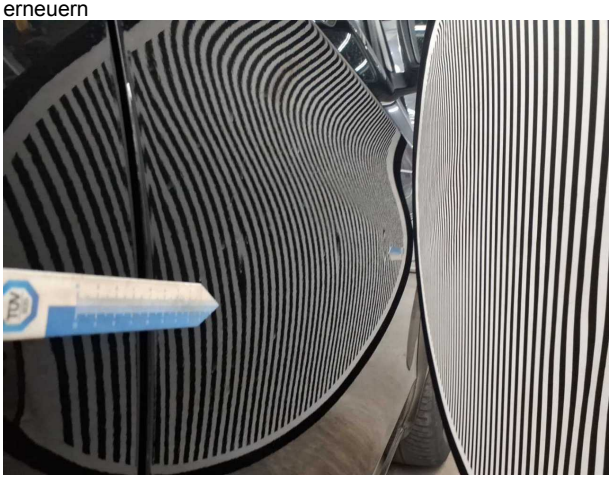
| Nr. | Bauteilgruppe | Beschreibung | Kosten (netto) |
|---|---|---|---|
| 6 | Tür vorn rechts | Tür - Delle(n) - Smart Repair | 140,00 € |

**Beschädigung #6:** Tür vorn rechts: Tür - Delle(n) - Smart Repair

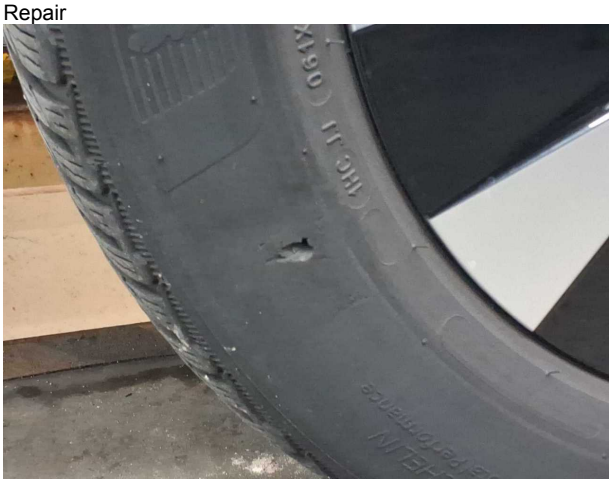
| Nr. | Bauteilgruppe | Beschreibung | Kosten (netto) |
|---|---|---|---|
| 9 | Rad/Reifen | Reifen hinten rechts (Kostenausweitung möglich) - beschädigt - erneuern | 245,00 € |

- Das Fahrzeug war zum Zeitpunkt der Besichtigung, aufgrund des unter Unfall oder wertmindernden Faktoren aufgeführten Schadenmerkmals, nicht betriebs bzw. verkehrssicher.
  Dies hat folgenden Grund: Reifen

**Beschädigung #9:** Rad/Reifen: Reifen hinten rechts (Kostenausweitung möglich) - beschädigt - erneuern

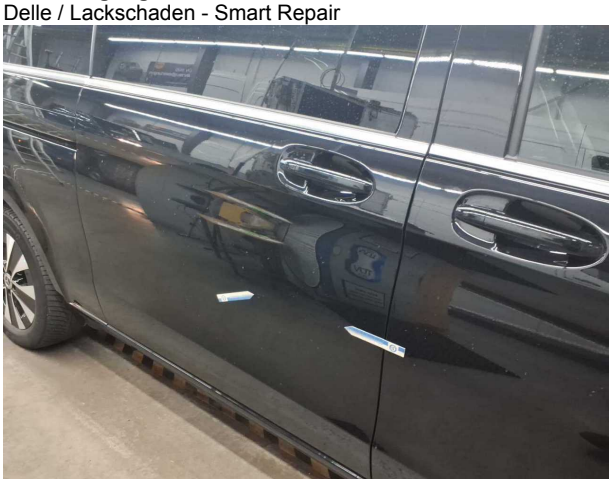
| Nr. | Bauteilgruppe | Beschreibung | Kosten (netto) |
|---|---|---|---|
| 10 | Schiebetür links | Schiebetür mit Glasscheibe - Delle / Lackschaden - Smart Repair | 250,00 € |

**Beschädigung #10:** Schiebetür links: Schiebetür mit Glasscheibe - Delle / Lackschaden - Smart Repair

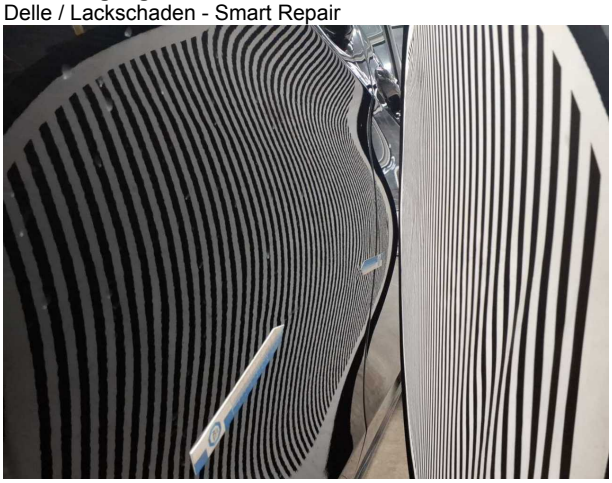
| Nr. | Bauteilgruppe | Beschreibung | Kosten (netto) |
|---|---|---|---|
| 11 | Schiebetür rechts | Schiebetür mit Glasscheibe - Delle / Lackschaden - Smart Repair | 250,00 € |

**Beschädigung #11:** Schiebetür rechts: Schiebetür mit Glasscheibe - Delle / Lackschaden - Smart Repair

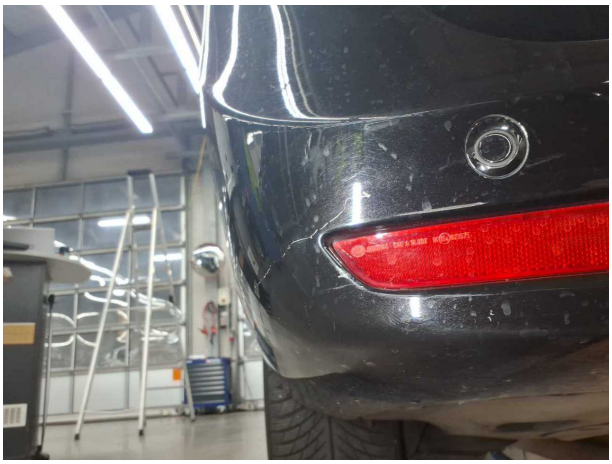
| Nr. | Bauteilgruppe | Beschreibung | Kosten (netto) |
|---|---|---|---|
| 12 | Stossfänger hinten | Stossfänger mit Parktronic (Kostenausweitung möglich) - verkratzt / verschürft - lackieren | 289,00 € |

**Beschädigung #12:** Stossfänger hinten: Stossfänger mit Parktro… (Kostenausweitung möglich) - verkratzt / verschürft - lackieren

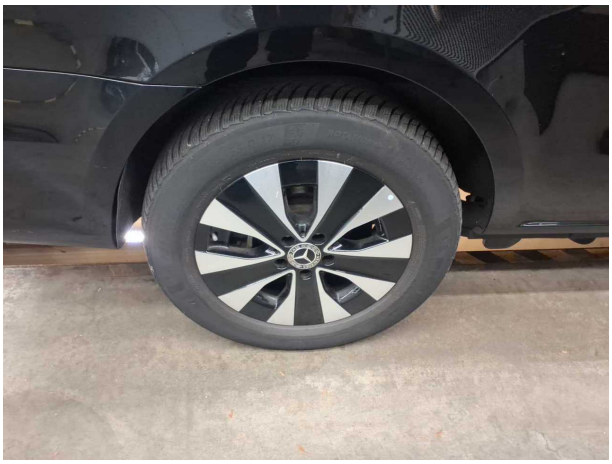
| Nr. | Bauteilgruppe | Beschreibung | Kosten (netto) |
|---|---|---|---|
| 14 | Rad/Reifen | Leichtmetallfelge vorn rechts - verkratzt / verschürft - erneuern | 360,00 € |

**Beschädigung #14:** Rad/Reifen: Leichtmetallfelge vorn rechts - verkratzt / verschürft - erneuern
