Wertgutachten

Protokollnummer:	48104389
Auftrags-Nr / Referenz:	
Besichtigungsdatum:	14.10.2026
Sachverständiger:	Oliver Griese

Hersteller / Modell	Mercedes-Benz Sprinter		
Kennzeichen	WI-MD8615	**Vehicle Identification number**	W1V3KCFZXSP767999
Erstzulassung	31.01.2025	**Laufleistung (abgelesen)**	43.671 km
HSN/TSN	2222 / BOW 61252	**Kraftstoffart**	Diesel
Fahrzeugart	Transporter	**Antriebsart**	Heckantrieb
Schadstoffklasse	EURO6	**Getriebe / Anzahl Gänge**	Automatik (Getriebe Automati…
Farbe	ARKTIKWEISS	**Besichtigungszustand**	ausreichend
Leistung	125 kW	**Nächste HU**	
Hubraum	1.950 ccm	**Zylinder**	—
Wartungsheft / Nachweis	digitaler Nachweis / vollständig	**Restlauf bis Service**	108 Tag(e)
Letzte Wartung		**Polsterart**	Stoff
Vorschaden	Keine Feststellbar	**Polsterfarbe**	Schwarz
Nachlackierung	Keine Feststellbar	**zul. Gesamtgewicht**	3.500 kg
Dokumente	ZB I / II nicht vorhanden	**Anzahl Halter**	1
Schlüssel soll/ist	2/1	**Anzahl Sitze / Türen**	3 / 4

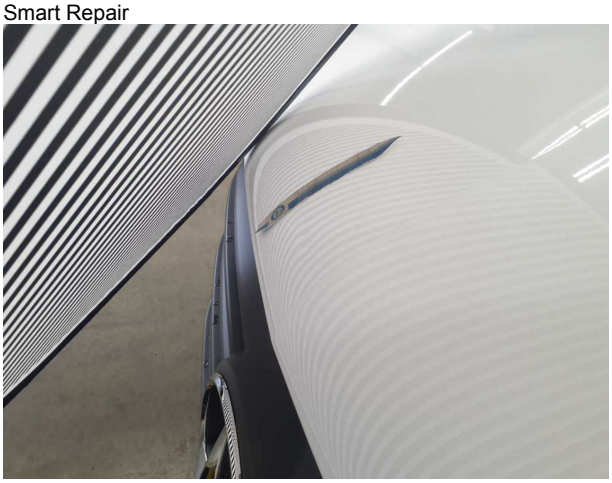
Beschädigung #1: Heckklappe/-tür: Emblem - fehlt - erneuern
