Wertgutachten

Protokollnummer:	48011244
Auftrags-Nr / Referenz:	
Besichtigungsdatum:	09.10.2026
Sachverständiger:	Joel Audrey Lumoneka

Hersteller / Modell	Mercedes-Benz Vito Tourer		
Kennzeichen	WI-MD7964	**Vehicle Identification number**	W1VVLFFZ3S4451126
Erstzulassung	03.12.2024	**Laufleistung (abgelesen)**	78.182 km
HSN/TSN	2222 / ABB 05232	**Kraftstoffart**	Diesel
Fahrzeugart	Van	**Antriebsart**	Heckantrieb
Schadstoffklasse	EURO6	**Getriebe / Anzahl Gänge**	Automatik (Getriebe Automati…
Farbe	LACKFARBE GRAPHITGRA…	**Besichtigungszustand**	ausreichend
Leistung	120 kW	**Nächste HU**	
Hubraum	1.950 ccm	**Zylinder**	4
Wartungsheft / Nachweis	nicht vorhanden	**Restlauf bis Service**	697 km
Letzte Wartung		**Polsterart**	Stoff
Vorschaden	Keine Feststellbar	**Polsterfarbe**	Schwarz
Nachlackierung	Keine Feststellbar	**zul. Gesamtgewicht**	3.200 kg
Dokumente	ZB I / II nicht vorhanden	**Anzahl Halter**	1
Schlüssel soll/ist	2/1	**Anzahl Sitze / Türen**	9 / 5

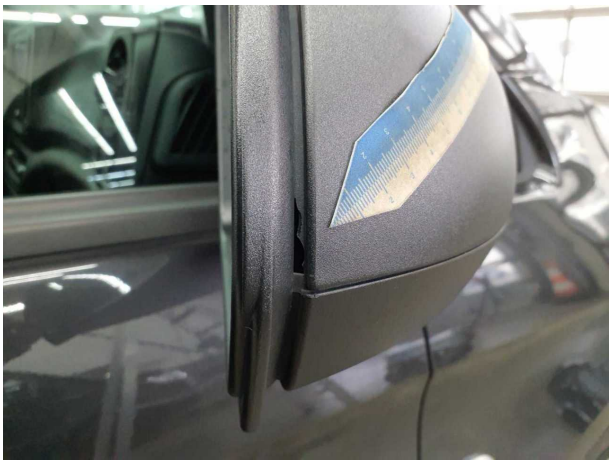
Beschädigung #1: Außenspiegel rechts: Abdeckkappe - gebrochen / gerissen - erneuern

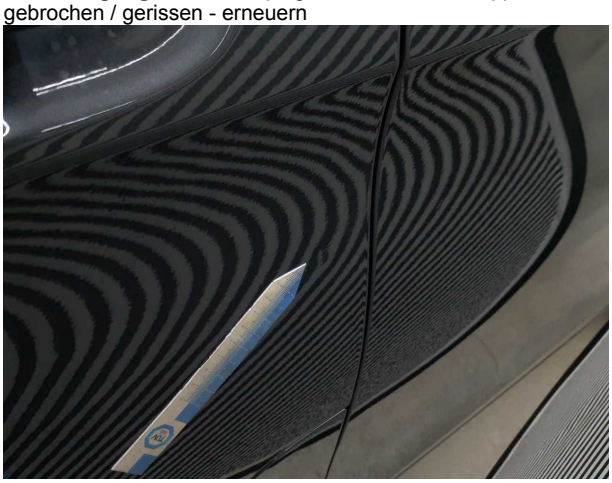
Nr.	Bauteilgruppe	Beschreibung	Kosten (netto)
1	Außenspiegel rechts	Abdeckkappe - gebrochen / gerissen - erneuern	66,00 €
2	Tür vorn links	Tür - Delle / Lackschaden - Smart Repair	100,00 €
Summe (netto)			166,00 €

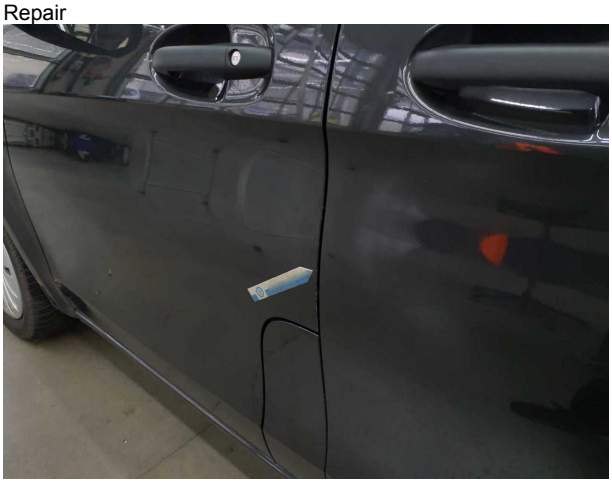
Beschädigung #2: Tür vorn links: Tür - Delle / Lackschaden - Smart Repair

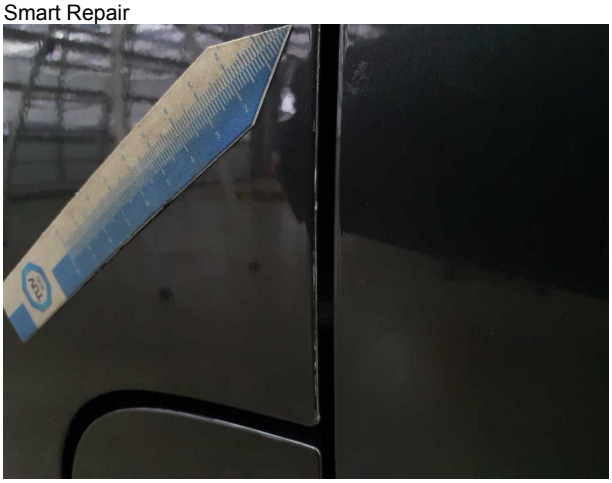
Beschädigung #2: Tür vorn links: Tür - Delle / Lackschaden - Smart Repair
