Wertgutachten

Protokollnummer:	47887179
Auftrags-Nr / Referenz:	
Besichtigungsdatum:	02.10.2026
Sachverständiger:	Andreas Mahlmann
Besichtigung durch	Andreas Mahlmann

Hersteller / Modell	Mercedes-Benz V-Klasse		
Kennzeichen	WI-MD8471	**Vehicle Identification number**	W1VVNLTZ1S4448741
Erstzulassung	21.01.2025	**Laufleistung (abgelesen)**	47.510 km
HSN/TSN	2222 / BBW 01404	**Kraftstoffart**	Diesel
Fahrzeugart	Van	**Antriebsart**	Allradantrieb
Schadstoffklasse	EURO6	**Getriebe / Anzahl Gänge**	Automatik (Getriebe Automati…
Farbe	obsidianschwarz metallic	**Besichtigungszustand**	ausreichend
Leistung	174 kW	**Nächste HU**	
Hubraum	1.950 ccm	**Zylinder**	—
Wartungsheft / Nachweis	nicht vorhanden	**Restlauf bis Service**	600 Tag(e)
Letzte Wartung		**Polsterart**	Leder
Vorschaden	Keine Feststellbar	**Polsterfarbe**	Schwarz
Nachlackierung	Keine Feststellbar	**zul. Gesamtgewicht**	3.200 kg
Dokumente	ZB I / II nicht vorhanden	**Anzahl Halter**	1
Schlüssel soll/ist	2/1	**Anzahl Sitze / Türen**	8 / 5

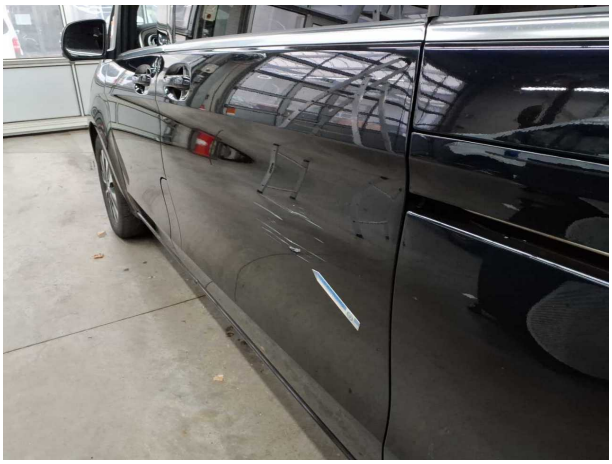
Beschädigung #9: Schiebetür rechts: Schiebetür mit Glasscheibe - verformt - instandsetzen und lackieren

Beschädigung #9: Schiebetür rechts: Schiebetür mit Glasscheib… verformt - instandsetzen und lackieren

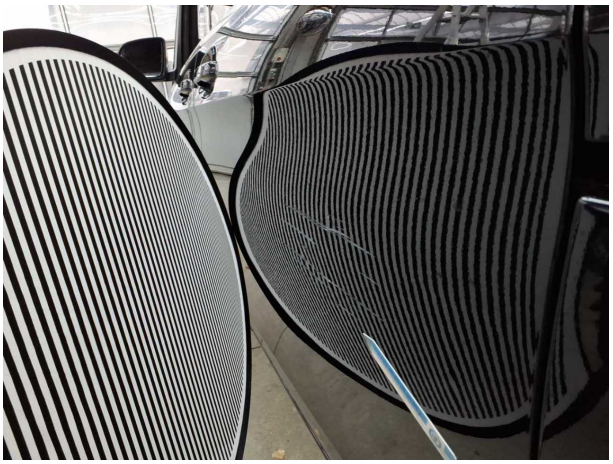
Beschädigung #10: Schiebetür links: Schiebetür mit Glasscheibe - Delle / Lackschaden - instandsetzen und lackieren
