Wertgutachten

Protokollnummer:	48069322
Auftrags-Nr / Referenz:	
Besichtigungsdatum:	13.10.2026
Sachverständiger:	Matthias Heintz
Besichtigung durch	Matthias Heintz

Hersteller / Modell	Mercedes-Benz Vito		
Kennzeichen	WI-MD6489	**Vehicle Identification number**	W1VVLBEZ5S4433835
Erstzulassung	16.10.2024	**Laufleistung (abgelesen)**	39.391 km
HSN/TSN	2222 / BBJ 09271	**Kraftstoffart**	Diesel
Fahrzeugart	Transporter	**Antriebsart**	Heckantrieb
Schadstoffklasse	EURO6	**Getriebe / Anzahl Gänge**	Manuell (Getriebe 6-Gang - T…
Farbe	ARKTIKWEISS	**Besichtigungszustand**	ausreichend
Leistung	120 kW	**Nächste HU**	
Hubraum	1.950 ccm	**Zylinder**	—
Wartungsheft / Nachweis	nicht vorhanden	**Restlauf bis Service**	12.500 km
Letzte Wartung		**Polsterart**	Stoff
Vorschaden	Keine Feststellbar	**Polsterfarbe**	Schwarz
Nachlackierung	Keine Feststellbar	**zul. Gesamtgewicht**	2.800 kg
Dokumente	ZB I / II nicht vorhanden	**Anzahl Halter**	1
Schlüssel soll/ist	2/1	**Anzahl Sitze / Türen**	3 / 4

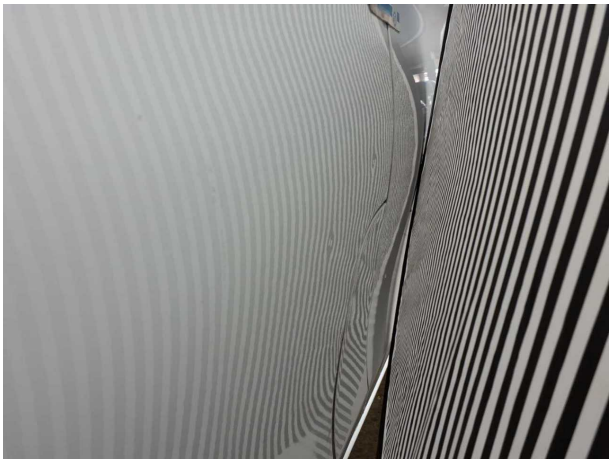
Beschädigung #1: Seitenwand links: Seitenwand - Delle(n) - Sm… Repair

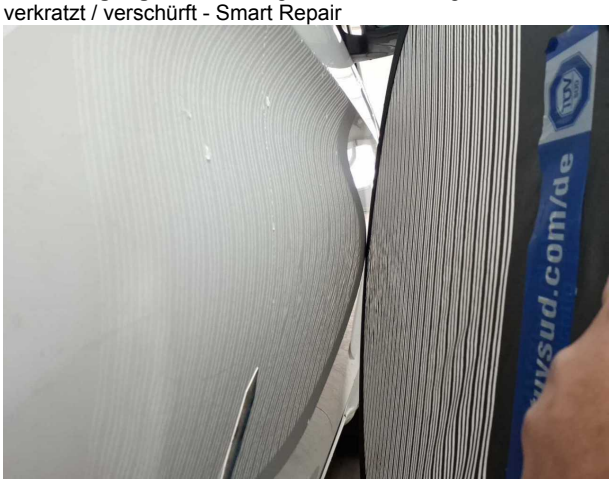
Beschädigung #4: Stossfänger vorn: Stossfänger mit Parktronic - verkratzt / verschürft - Smart Repair

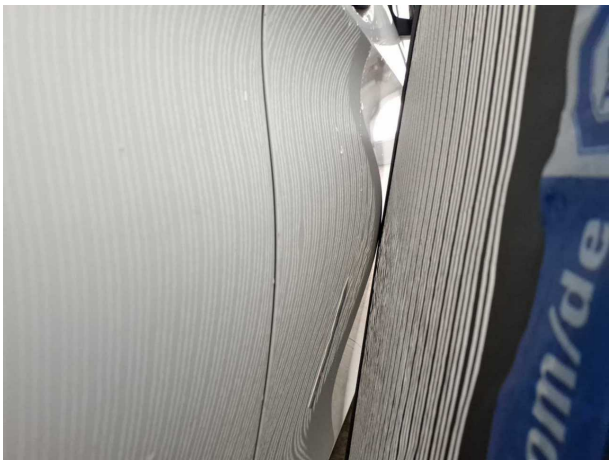
Beschädigung #5: Tür vorn rechts: Tür - Delle(n) - Smart Repair

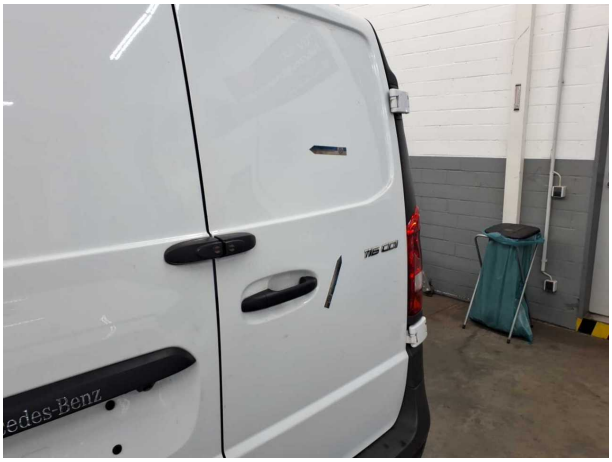
Beschädigung #6: Heckklappe/-tür: Hecktür links - Delle(n) - instandsetzen und lackieren

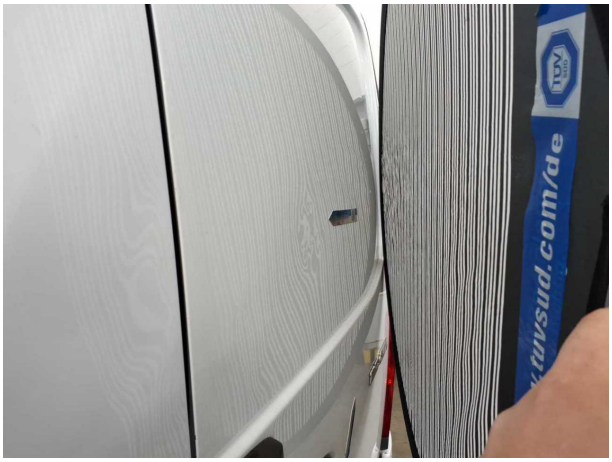
Beschädigung #6: Heckklappe/-tür: Hecktür links - Delle(n) - instandsetzen und lackieren

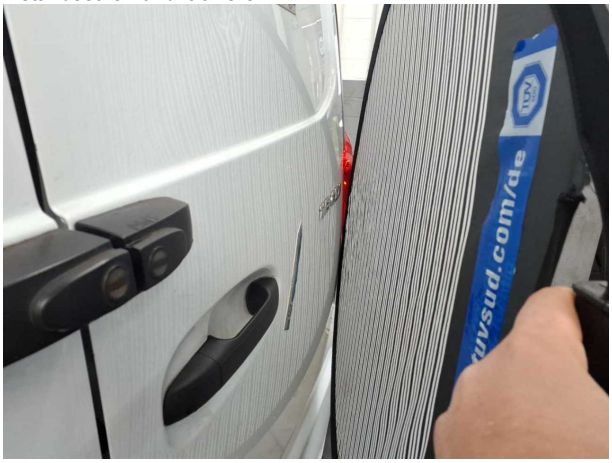
Beschädigung #7: Heckklappe/-tür: Hecktür rechts - Delle(n) - instandsetzen und lackieren

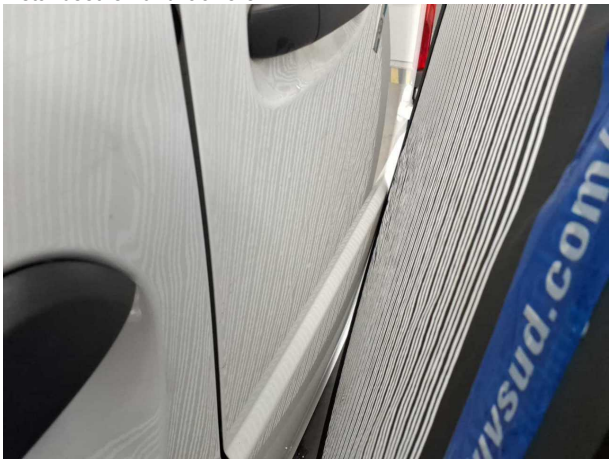
Beschädigung #7: Heckklappe/-tür: Hecktür rechts - Delle(n) - instandsetzen und lackieren

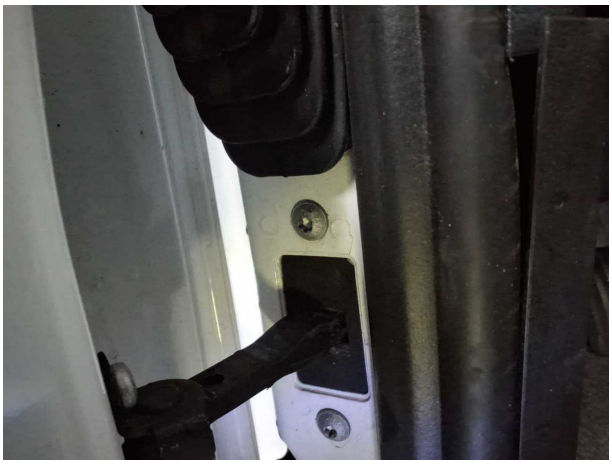
Beschädigung #8: Karosserie: A-Säule links - gebrochen / gerissen - instandsetzen/lackieren (S1)

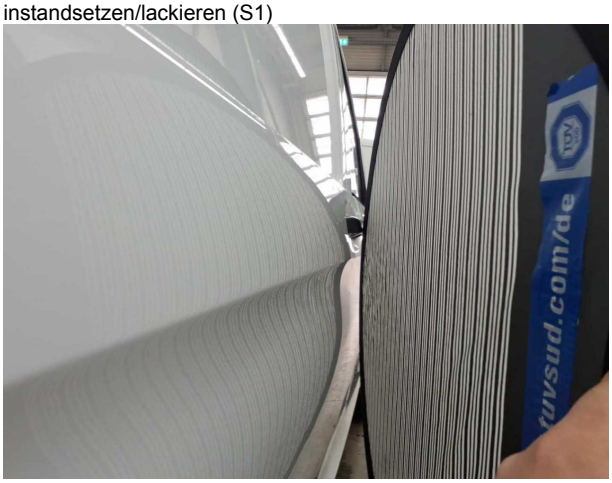
Beschädigung #9: Schiebetür rechts: Schiebetür - verformt - instandsetzen/lackieren (S1)
