Wertgutachten

Protokollnummer:	48316485
Auftrags-Nr / Referenz:	
Besichtigungsdatum:	07.10.2026
Sachverständiger:	Oliver Hase
Besichtigung durch	Tarek Tawil

Hersteller / Modell	Mercedes-Benz Sprinter		
Kennzeichen	WI-MB 8503	**Fahrgestellnummer**	W1V3KCFZ1RP600019
Erstzulassung	09.11.2023	**Laufleistung (abgelesen)**	81.510 km
HSN/TSN	2222 / BKA 86870	**Kraftstoffart**	Diesel
Fahrzeugart	Transporter	**Antriebsart**	Heckantrieb
Schadstoffklasse	EURO6	**Getriebe / Anzahl Gänge**	Manuell (Getriebe 6-Gang - T…
Farbe	ARKTIKWEISS	**Besichtigungszustand**	ausreichend
Leistung	125 kW	**Nächste HU**	
Hubraum	1.950 ccm	**Zylinder**	—
Wartungsheft / Nachweis	nicht vorhanden	**Restlauf bis Service**	498 Tag(e)
Letzte Wartung		**Polsterart**	Stoff
Vorschaden	Keine Feststellbar	**Polsterfarbe**	Schwarz
Nachlackierung	Keine Feststellbar	**zul. Gesamtgewicht**	3.500 kg
Dokumente	ZB I / II nicht vorhanden	**Anzahl Halter**	1
Schlüssel soll/ist	2/1	**Anzahl Sitze / Türen**	2 / 4

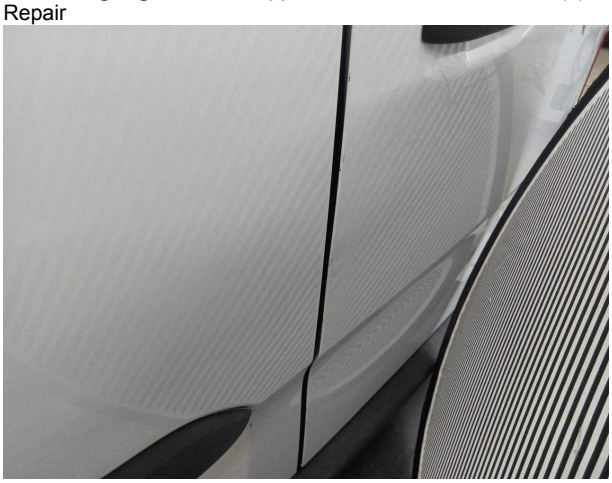
Beschädigung #1: Heckklappe/-tür: Hecktür rechts - Delle(n) - Smart Repair

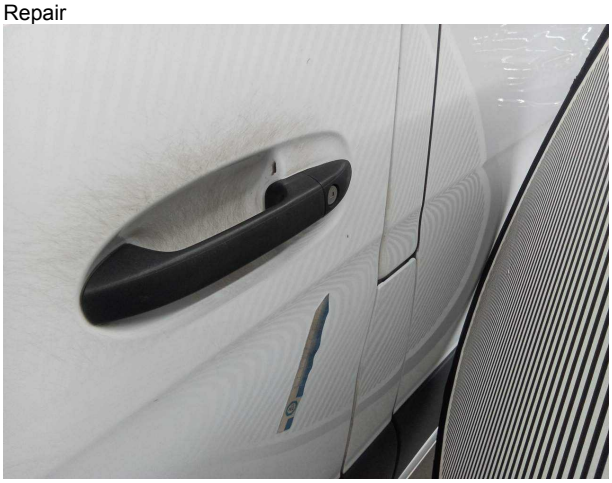
Beschädigung #1: Heckklappe/-tür: Hecktür rechts - Delle(n) - Smart Repair

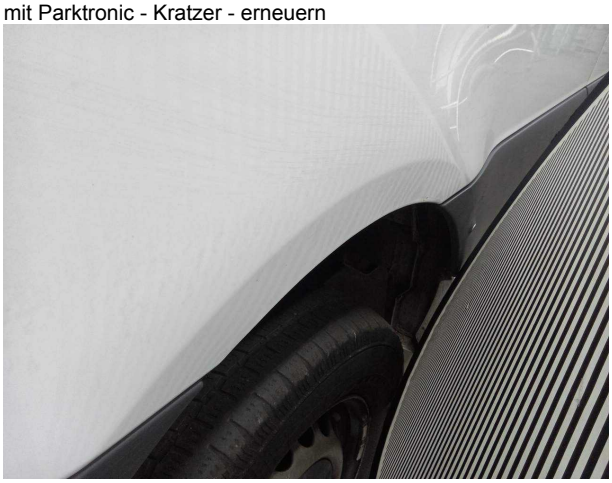
Beschädigung #7: Stossfänger hinten: Verkl. Stossfänger Auftritt mit Parktronic - Kratzer - erneuern
