Wertgutachten

Protokollnummer:	48505914
Auftrags-Nr / Referenz:	
Besichtigungsdatum:	22.10.2026
Sachverständiger:	Oliver Hase
Besichtigung durch	Joel

Hersteller / Modell	Mercedes-Benz Sprinter		
Kennzeichen	WI-MR1034	**Fahrgestellnummer**	W1V3KBFZ9TP894173
Erstzulassung	08.05.2026	**Laufleistung (abgelesen)**	7.453 km
HSN/TSN	2222 / BOW 13352	**Kraftstoffart**	Diesel
Fahrzeugart	Transporter	**Antriebsart**	Heckantrieb
Schadstoffklasse	EURO6	**Getriebe / Anzahl Gänge**	Automatik (Getriebe Automati…
Farbe	obsidianschwarz metallic	**Besichtigungszustand**	ausreichend
Leistung	125 kW	**Nächste HU**	
Hubraum	1.950 ccm	**Zylinder**	4
Wartungsheft / Nachweis	nicht vorhanden	**Restlauf bis Service**	480 Tag(e)
Letzte Wartung		**Polsterart**	Stoff
Vorschaden	Keine Feststellbar	**Polsterfarbe**	Schwarz
Nachlackierung	Keine Feststellbar	**zul. Gesamtgewicht**	3.500 kg
Dokumente	ZB I / II nicht vorhanden	**Anzahl Halter**	1
Schlüssel soll/ist	2/1	**Anzahl Sitze / Türen**	3 / 4

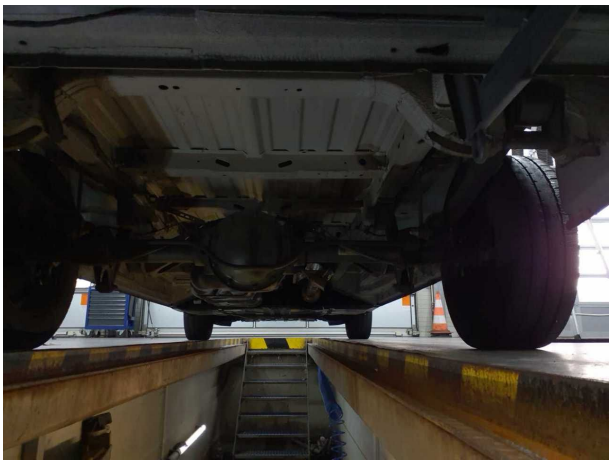
Beschädigung #1: Hinterachse: Hinterachse (siehe KV) - Befund festlegen - instandsetzen

Steckachsen der HA undicht -> erneuern
Feststellbremse HR und umliegende Teile beschädigt -> erneuern

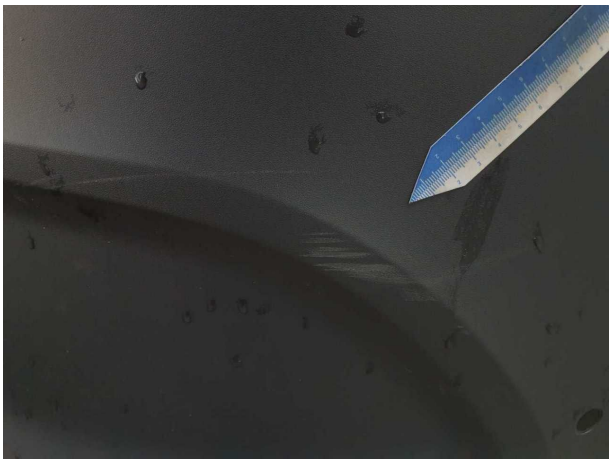
Beschädigung #1: Hinterachse: Hinterachse (siehe KV) - Befund festlegen - instandsetzen

Beschädigung #2: Bremsanlage: Parkbremse / Feststellbremse - ohne Funktion - erneuern

Beschädigung #3: Stossfänger vorn: Stossfänger mit Parktronic - Kratzer - erneuern
