Wertgutachten

Protokollnummer:	48026597
Auftrags-Nr / Referenz:	
Besichtigungsdatum:	30.09.2026
Sachverständiger:	Jana Osterhaus
Besichtigung durch	Martin Borstel

Hersteller / Modell	Mercedes-Benz Vito		
Kennzeichen	WI-MD9772	**Vehicle Identification number**	W1VVLBEZ0T4614195
Erstzulassung	08.04.2026	**Laufleistung (abgelesen)**	17.152 km
HSN/TSN	2222 / BBJ 11888	**Kraftstoffart**	Diesel
Fahrzeugart	Transporter	**Antriebsart**	Heckantrieb
Schadstoffklasse	EURO6	**Getriebe / Anzahl Gänge**	Automatik (Getriebe Automati…
Farbe	LACKFARBE GRAPHITGRA…	**Besichtigungszustand**	ausreichend
Leistung	120 kW	**Nächste HU**	
Hubraum	1.950 ccm	**Zylinder**	—
Wartungsheft / Nachweis	nicht vorhanden	**Restlauf bis Service**	467 Tag(e)
Letzte Wartung		**Polsterart**	Stoff
Vorschaden	Feststellbar	**Polsterfarbe**	Schwarz
Nachlackierung	Keine Feststellbar	**zul. Gesamtgewicht**	2.800 kg
Dokumente	ZB I / II nicht vorhanden	**Anzahl Halter**	1
Schlüssel soll/ist	2/1	**Anzahl Sitze / Türen**	3 / 4

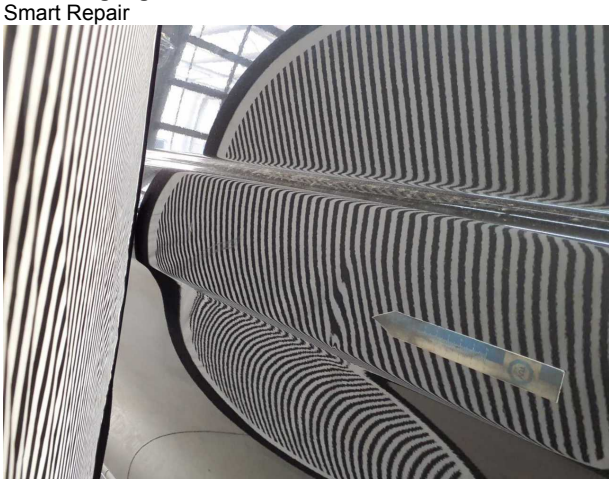
Beschädigung #7: Tür vorn links: Tür - Delle / Lackschaden - Smart Repair

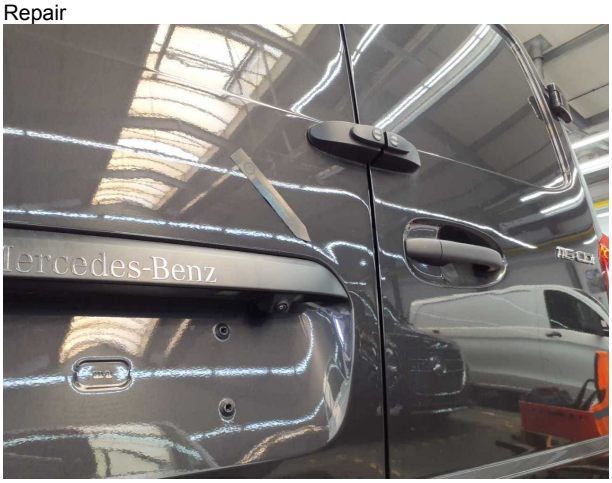
Beschädigung #8: Seitenwand links: Seitenwand - Delle(n) - Sm… Repair

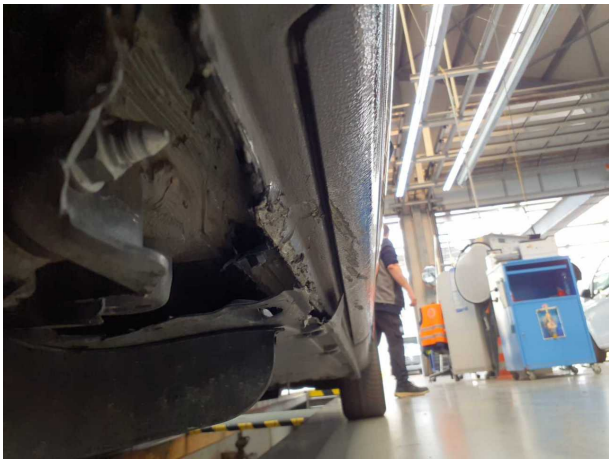
Nr.	Schadenort	Schadenhöhe (netto)
1	Seite rechts, Unterboden	3.662,35 €

Unfall 1: Seite rechts, Unterboden

ARB.POS.NR/ LEIT-NR	INSTANDSETZUNGS-/EINZEL-/VERBUNDARBEITEN	KL	AW	ARB.- PREIS
61-1146 02	VERKLEIDUNG BODENBLECH R ERSETZEN	2	5	37.60
72-1645 01	SCHIEBETUER R ERSETZEN	1	33	248.16
88-5218 01	VERKLEIDUNG V EINSTIEG R AUS-/EINBAUEN	2	4	30.08
88-5214 01	HALTER ABDECK SCHWELLER V R AUS-/EINB	2	5	37.60
63-1169 01	LAENGSTRAEGERAUSSENSCHALE EINSTIEG R ERN, MITTELSAEULE BIS H	2	48	360.96
3538	SEITENWAND H R INSTANDSETZEN	2	24*	180.48

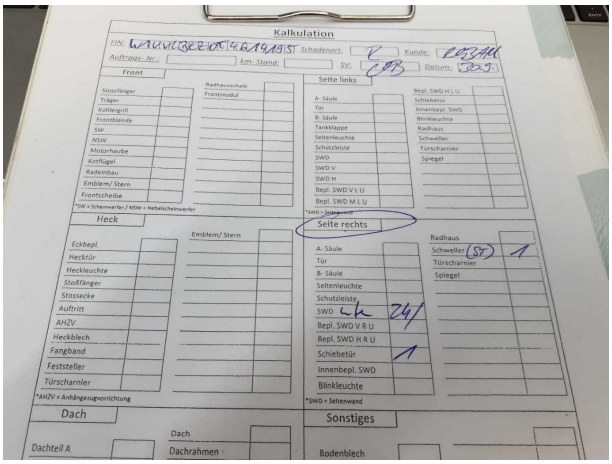
Unfall 1: Seite rechts, Unterboden
