Wertgutachten

Protokollnummer:	48081983
Auftrags-Nr / Referenz:	
Besichtigungsdatum:	13.10.2026
Sachverständiger:	Andreas Mahlmann
Besichtigung durch	Andreas Mahlmann

Hersteller / Modell	Mercedes-Benz Vito Tourer		
Kennzeichen	WI-MD7972	**Vehicle Identification number**	W1VVLFFZ1S4447334
Erstzulassung	04.12.2024	**Laufleistung (abgelesen)**	37.949 km
HSN/TSN	2222 / ABB 05232	**Kraftstoffart**	Diesel
Fahrzeugart	Transporter	**Antriebsart**	Heckantrieb
Schadstoffklasse	EURO6	**Getriebe / Anzahl Gänge**	Automatik (Getriebe Automati…
Farbe	LACKFARBE GRAPHITGRA…	**Besichtigungszustand**	ausreichend
Leistung	120 kW	**Nächste HU**	
Hubraum	1.950 ccm	**Zylinder**	—
Wartungsheft / Nachweis	nicht vorhanden	**Restlauf bis Service**	52 Tag(e)
Letzte Wartung		**Polsterart**	Stoff
Vorschaden	Keine Feststellbar	**Polsterfarbe**	Schwarz-Anthrazit
Nachlackierung	Keine Feststellbar	**zul. Gesamtgewicht**	3.200 kg
Dokumente	ZB I / II nicht vorhanden	**Anzahl Halter**	1
Schlüssel soll/ist	2/1	**Anzahl Sitze / Türen**	9 / 4

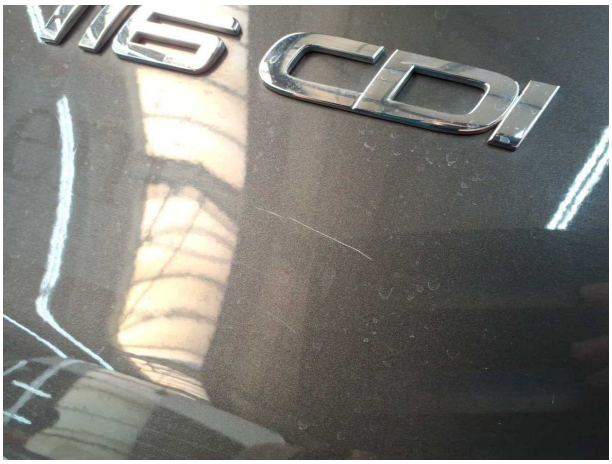
Beschädigung #1: Heckklappe/-tür: Heckklappe - verkratzt / verschürft - lackieren

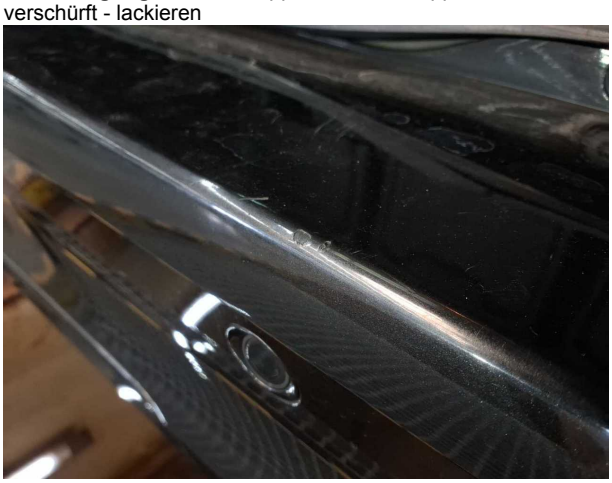
Beschädigung #2: Stossfänger hinten: Stossfänger mit Parktronic - verkratzt / verschürft - lackieren

Beschädigung #2: Stossfänger hinten: Stossfänger mit Parktroni… verkratzt / verschürft - lackieren
