Zustandsbeschreibung (Marktplatz)

Fahrzeugdaten	Hersteller: Mercedes-Benz		Typ: V V 220/250/300 d AVANTGA..		Modell: V 250 d EU6d-T, 4Matic extralang A..		
	VIN: W1V44781513794116		Aufbau: Bus		Anzahl Türen: 5	Antriebsart: Allradantrieb	KBA-Schlüssel: 1313/ICC
	Erstzulassung: 20.10.2020	Halter lt. Zulbesch. II: 2	Gesamtfahrl. lt. Km-Zähler: 64.030 km	Leistung (kW): 140 kW	Anzahl Zylinder: 4	Hubraum (ccm): 1950	HU: 08/27
	Ehemalige Nutzung: Mietwagen				Raucherfahrzeug: nein	letzter KD am: 04/26	Letzter KD (km): 55.846 km
	Farbe: obsidianschwarz metallic		Lackierung: metallic		Reimport: nein	nächster KD am: 12.03.2028	nächster KD (km): k. A.
	Scheckheft: vollständig		Scheckheft Bemerkung: Digitaler Servicebericht				
	Polster: Vollleder		Polsterfarbe: Schwarz		Getriebe: Getriebe Automatik GTronic - (..		
Antrieb & Energie	Kraftstoff: Diesel		Schadstoffklasse: Euro6d-TEMP		CO_2-Emission (g/km): 172 (NEFZ)		Energieeffizienzklasse: B

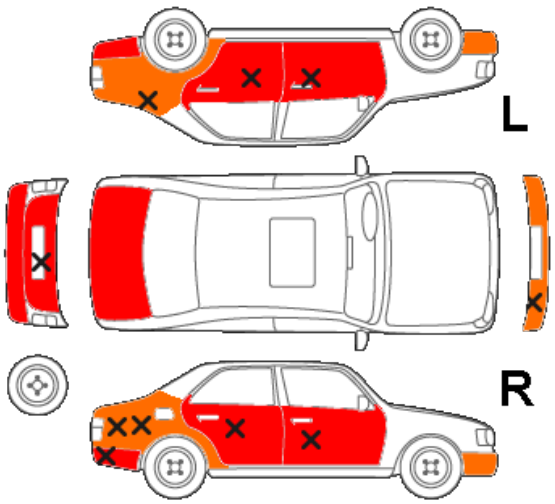
Lackdicke

Fondseite links	Tür hinten links	Tür vorne links	Kotflügel vo.li.	Heckklappe	Dach	Motorhaube	Fondseite rechts	Tür h. rechts	Tür vorne rechts	Kotflügel vo.re.
730 µ	serienmäßig	serienmäßig	serienmäßig	133 µ	serienmäßig	serienmäßig	991 µ	643 µ	852 µ	serienmäßig
