Zustandsbeschreibung (Marktplatz)

Hersteller	Typ	Modell
Mercedes-Benz	GLC GLC 400 d 4Matic	GLC 400 d EU6d, 4Matic AMG Line, ..

VIN	Aufbau	Anzahl Türen	Antriebsart	KBA-Schlüssel
W1N2539231G046297	Sport-Utility-Vehicle	5	Allradantrieb	1313/IFF

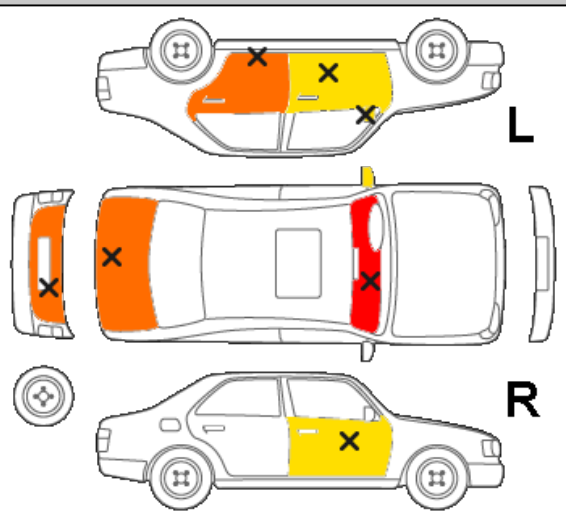
(U) Nachlackierung -> SPT SAW: behobenen Frontschaden
Nachlackierung -> SPT SAW: Stoßfänger hinten nachlackiert
(U) Nachlackierung -> Seitenschaden rechts

Unfallfrei = nein

reparierte Unfallschäden: 2

Fondseite links	Tür hinten links	Tür vorne links	Kotflügel vo.li.	Heckklappe	Dach	Motorhaube	Fondseite rechts	Tür h. rechts	Tür vorne rechts	Kotflügel vo.re.
serienmäßig	serienmäßig	serienmäßig	serienmäßig	serienmäßig	serienmäßig	serienmäßig	187 µ	310 µ	195 µ	serienmäßig
