Wertgutachten

Protokollnummer:	48317401
Auftrags-Nr / Referenz:	
Besichtigungsdatum:	12.10.2026
Sachverständiger:	Oliver Hase
Besichtigung durch	Sv O.Griese

Hersteller / Modell	Mercedes-Benz Sprinter		
Kennzeichen	WI-MD7969	**Fahrgestellnummer**	W1V3KDFZ5SP749321
Erstzulassung	04.12.2024	**Laufleistung (abgelesen)**	58.169 km
HSN/TSN	2222 / BOW 63718	**Kraftstoffart**	Diesel
Fahrzeugart	Transporter	**Antriebsart**	Heckantrieb
Schadstoffklasse	EURO6	**Getriebe / Anzahl Gänge**	Automatik (Getriebe Automati…
Farbe	ARKTIKWEISS	**Besichtigungszustand**	ausreichend
Leistung	125 kW	**Nächste HU**	
Hubraum	1.950 ccm	**Zylinder**	—
Wartungsheft / Nachweis	digitaler Nachweis / vollständig	**Restlauf bis Service**	3.800 km
Letzte Wartung		**Polsterart**	Stoff
Vorschaden	Keine Feststellbar	**Polsterfarbe**	Anthrazit-Schwarz
Nachlackierung	Keine Feststellbar	**zul. Gesamtgewicht**	3.500 kg
Dokumente	ZB I / II nicht vorhanden	**Anzahl Halter**	1
Schlüssel soll/ist	2/1	**Anzahl Sitze / Türen**	3 / 4

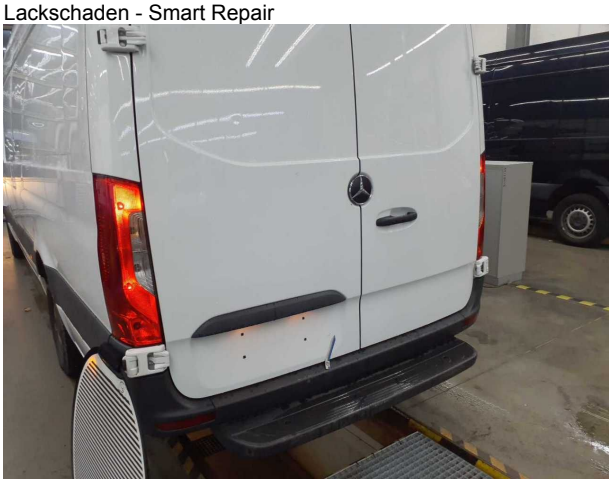
Beschädigung #2: Heckklappe/-tür: Hecktür links - Delle / Lackschaden - Smart Repair
