Zustandsbeschreibung (Marktplatz)

Hersteller	Typ	Modell
Mercedes-Benz	EQA EQA 250+	250, + AMG Line, 2022 - 2023

VIN	Aufbau	Anzahl Türen	Antriebsart	KBA-Schlüssel
W1N9N0CB1RJ093181	Sport-Utility-Vehicle	5	Frontantrieb	2222/BEE

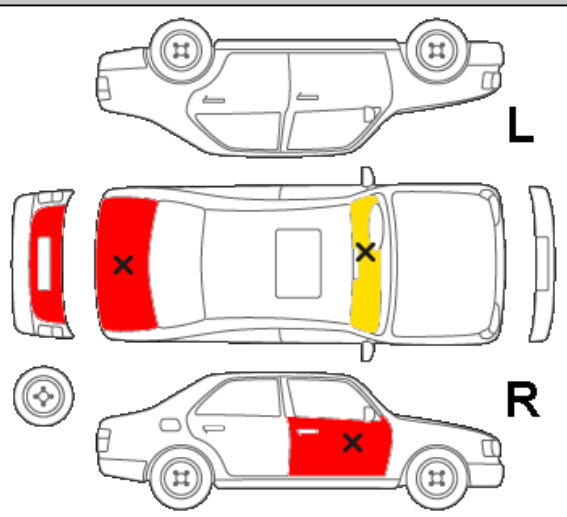
Unfallfrei = ja

Fondseite links	Tür hinten links	Tür vorne links	Kotflügel vo.li.	Heckklappe	Dach	Motorhaube	Fondseite rechts	Tür h. rechts	Tür vorne rechts	Kotflügel vo.re.
serienmäßig	serienmäßig	serienmäßig	serienmäßig	serienmäßig	serienmäßig	serienmäßig	serienmäßig	serienmäßig	serienmäßig	serienmäßig
