Wertgutachten

Protokollnummer:	48188855
Auftrags-Nr / Referenz:	
Besichtigungsdatum:	20.10.2026
Sachverständiger:	Joel Audrey Lumoneka

Hersteller / Modell	Mercedes-Benz Sprinter III Pritsche RWD/AWD 311/315/317/319 CDI RWD L3 PRO		
Kennzeichen	WI-MD8641	**Vehicle Identification number**	W1V3K3FZXSN324943
Erstzulassung	03.02.2025	**Laufleistung (abgelesen)**	138.190 km
HSN/TSN	2222 / BGZ 00000	**Kraftstoffart**	Diesel
Fahrzeugart	Transporter	**Antriebsart**	Heckantrieb
Schadstoffklasse	EURO6	**Getriebe / Anzahl Gänge**	Manuell (Getriebe 6-Gang - T…
Farbe	ARKTIKWEISS	**Besichtigungszustand**	ausreichend
Leistung	125 kW	**Nächste HU**	
Hubraum	1.950 ccm	**Zylinder**	4
Wartungsheft / Nachweis	nicht vorhanden	**Restlauf bis Service**	580 Tag(e)
Letzte Wartung		**Polsterart**	Stoff
Vorschaden	Keine Feststellbar	**Polsterfarbe**	Schwarz
Nachlackierung	Keine Feststellbar	**zul. Gesamtgewicht**	3.500 kg
Dokumente	ZB I / II nicht vorhanden	**Anzahl Halter**	1
Schlüssel soll/ist	2/1	**Anzahl Sitze / Türen**	3 / 4

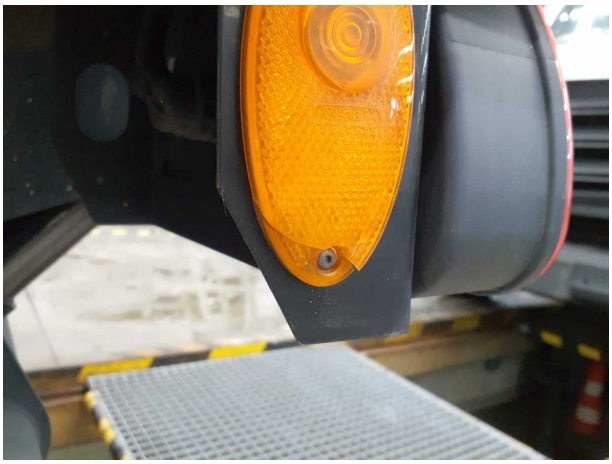
Beschädigung #1: Heckklappe/-tür: Reflektoren (L) - gebrochen / gerissen - erneuern

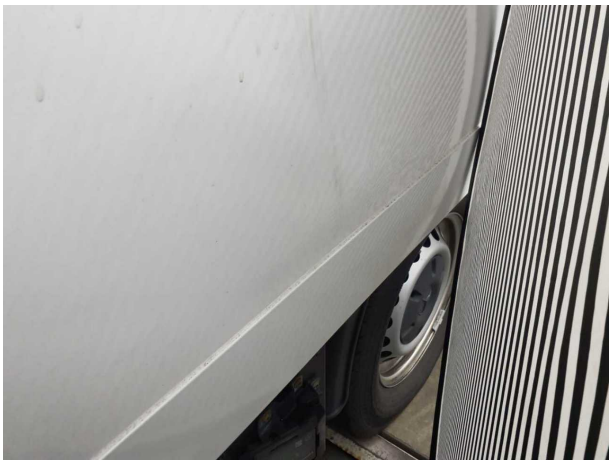
Beschädigung #8: Seitenwand rechts: Seitenwand (Außen) - Delle(n) - instandsetzen und lackieren
