Wertgutachten

Protokollnummer:	47941482
Auftrags-Nr / Referenz:	
Besichtigungsdatum:	06.10.2026
Sachverständiger:	Joel Audrey Lumoneka

Hersteller / Modell	Mercedes-Benz Sprinter		
Kennzeichen	WI-MD8700	**Vehicle Identification number**	W1V3KCFZXSP780963
Erstzulassung	13.02.2025	**Laufleistung (abgelesen)**	65.841 km
HSN/TSN	2222 / BOW 59848	**Kraftstoffart**	Diesel
Fahrzeugart	Transporter	**Antriebsart**	Heckantrieb
Schadstoffklasse	EURO6	**Getriebe / Anzahl Gänge**	Manuell (Getriebe 6-Gang - T…
Farbe	ARKTIKWEISS	**Besichtigungszustand**	ausreichend
Leistung	125 kW	**Nächste HU**	
Hubraum	1.950 ccm	**Zylinder**	4
Wartungsheft / Nachweis	nicht vorhanden	**Restlauf bis Service**	631 Tag(e)
Letzte Wartung		**Polsterart**	Stoff
Vorschaden	Keine Feststellbar	**Polsterfarbe**	Schwarz
Nachlackierung	Keine Feststellbar	**zul. Gesamtgewicht**	3.500 kg
Dokumente	ZB I / II nicht vorhanden	**Anzahl Halter**	1
Schlüssel soll/ist	2/1	**Anzahl Sitze / Türen**	3 / 4

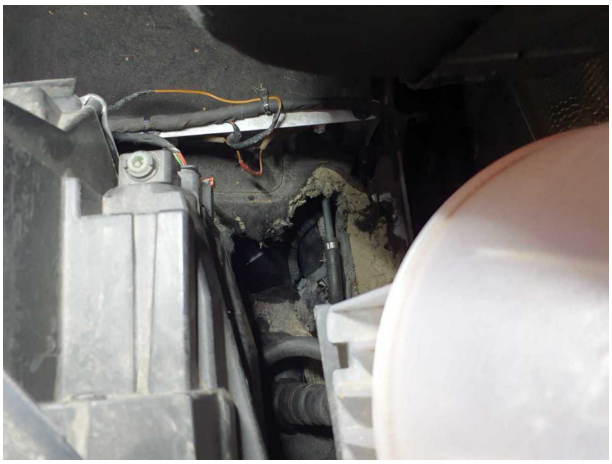
Nr.	Bauteilgruppe	Beschreibung	Kosten (netto)
1	Karosserie	A-Säule links (Schutzleiste) - Kratzer - erneuern	35,21 €
2	Heckklappe/-tür	Dichtung - gebrochen / gerissen - erneuern	59,59 €
3	Kotflügel rechts	Innenkotflügel - Marderschaden - erneuern	63,06 €
4	Tür vorn links	Zierleiste unten - Kratzer - erneuern	65,39 €
5	Karosserie	A-Säule links - Delle(n) - Smart Repair	120,00 €
6	Seitenwand links	Seitenwand - Delle(n) - Smart Repair	120,00 €
7	Sitz vorn	Sitzbezug links - gebrochen / gerissen - erneuern	156,77 €
8	Kotflügel rechts	Kotflügel rechts - Kratzer - lackieren	179,54 €
9	Rad/Reifen	Reifen hinten - verschlissen - erneuern	280,00 €
10	Schweller links	Einstieg - Lackmangel - lackieren	296,08 €
11	Stossfänger hinten	Verkl. Stossfänger Auftritt mit Parktronic - gebrochen / gerissen - erneuern	400,18 €
12	Heckklappe/-tür	Hecktür rechts - Delle / Lackschaden - instandsetzen und lackieren	443,55 €
13	Stossfänger vorn	Stossfänger mit Parktronic - Kratzer - erneuern	569,04 €

Beschädigung #2: Heckklappe/-tür: Dichtung - gebrochen / gerissen - erneuern

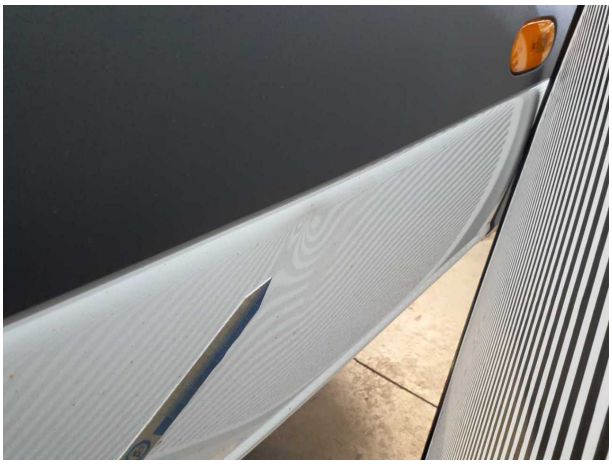
Beschädigung #5: Karosserie: A-Säule links - Delle(n) - Smart Repair

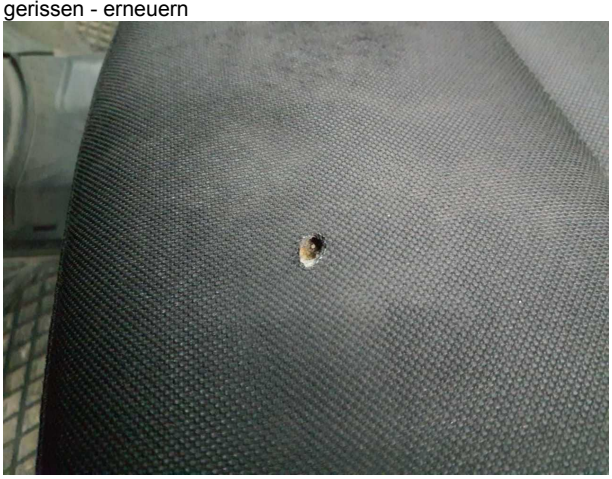
Beschädigung #7: Sitz vorn: Sitzbezug links - gebrochen / gerissen - erneuern

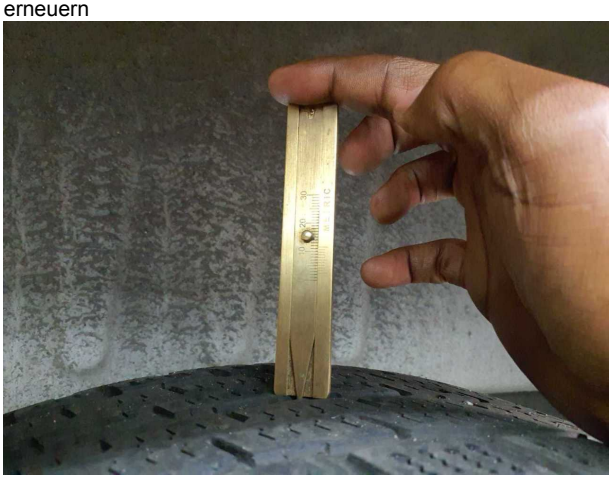
Achse	Reifengröße	Reifentyp	Hersteller	Profiltiefe	Verkehrstauglichkeit
1	235/65 R16 115/113R C	Ganzjahresreifen auf Stahl mit Radzierblende	Continental	7mm / 7mm	i.O.
2	235/65 R16 115/113R C	Ganzjahresreifen auf Stahl mit Radzierblende	Continental	2mm / 2mm	n.i.O.

Beschädigung #9: Rad/Reifen: Reifen hinten - verschlissen - erneuern
