CarOnSale

Ford C-MAX Titanium

Differenzbesteuert (§25a UStG) · Fahrzeugstandort 46*** · Fahrzeug aufgenommen am 02.11.2026

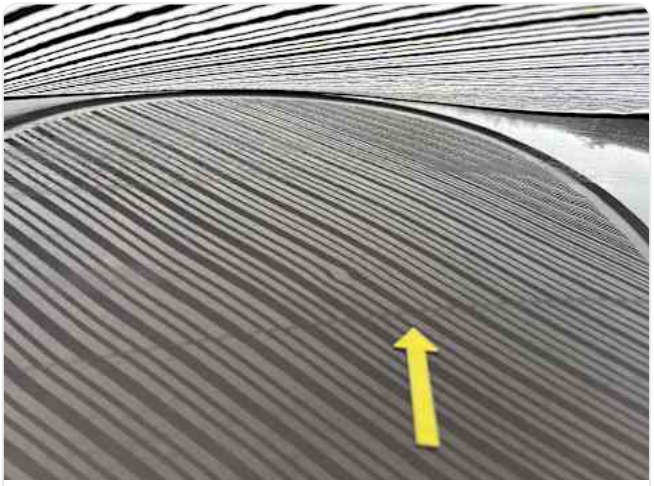
- Türe hinten links (Lackschaden, Delle)
