CarOnSale

Mini Clubman One

Differenzbesteuert (§25a UStG) · Fahrzeugstandort 76*** · Fahrzeug aufgenommen am 05.11.2026

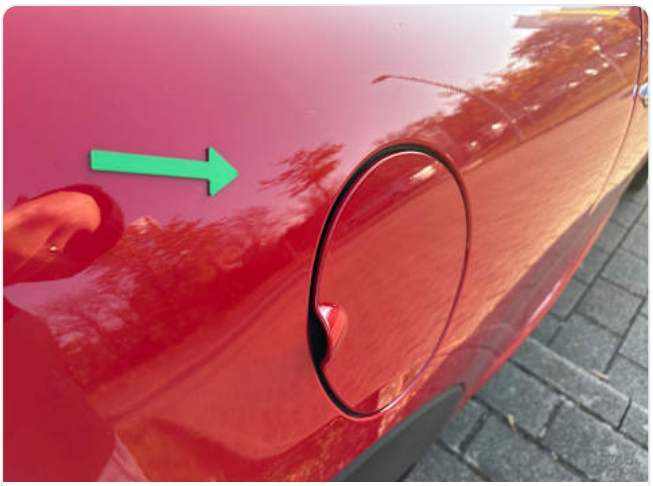
- Seitenteil hinten rechts (Delle)

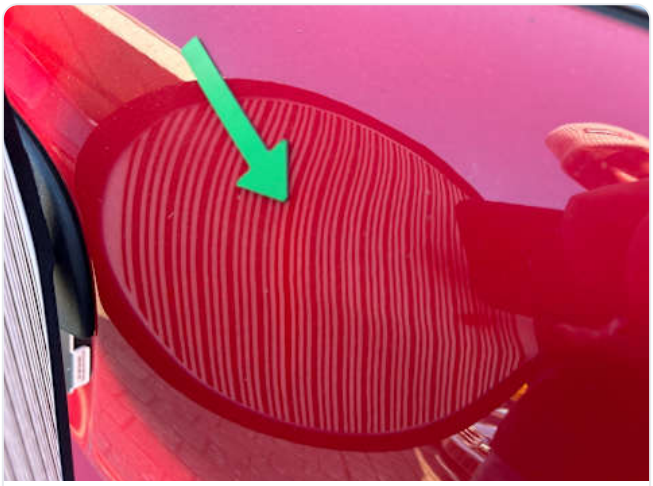
- Seitenteil hinten rechts (Delle)
